NÁTTÚRUSTOFA
SUÐAUSTURLANDS

Jökulvötn í Skaftárhreppi

NÁTTÚRUSTOFA SUÐAUSTURLANDS		Nýheimar, Litlubrú 2 780 Höfn Í Hornafirði www.nattsa.is
Skýrsla nr. NattSA 2019-03	Dagsetning 26. ágúst 2019	Dreifing Opin
Jökulvötn í Skaftárhreppi		Fjöldi síðna 94
		Fjöldi mynda 72
		Verknúmer 1330
Höfundar: Pálína Pálsdóttir og Rannveig Ólafsdóttir.		
Verkefnið var styrkt af: Umhverfis- og auðlindaráðuneytinu.		
Prófarkarlestur Kristín Hermannsdóttir, Lilja Jóhannesdóttir, Jóna Björk Jónsdóttir, Esther Hlíðar Jensen, Snorri Zóphóníasson og Snævarr Guðmundsson.		
Útdráttur <p>Hér er greint frá jökulvötnum í Skaftárhreppi og áhrifum þeirra á náttúru og samfélag. Í Skaftárhreppi á sér stað talsvert gróður- og landrof af völdum jökulvatna. Í byrjun október árið 2015 hljóp úr eystri Skaftárkatli í Vatnajökli og reyndist það vera rennslismesta Skaftárhlaup síðan mælingar hófust árið 1951 eða um 3.000 m³/sek. Þar sem um var að ræða stærri atburð en áður hafði sést var ráðist í gerð þessarar skýrslu að beiðni umhverfis- og auðlindaráðuneytisins.</p> <p>Einnig er sagt frá áhrifum loftslagsbreytinga á jökulvötn og nýtingu vatnsafls ásamt því hvernig hægt er að aðlagast breytingum þeim tengdum. Farið er

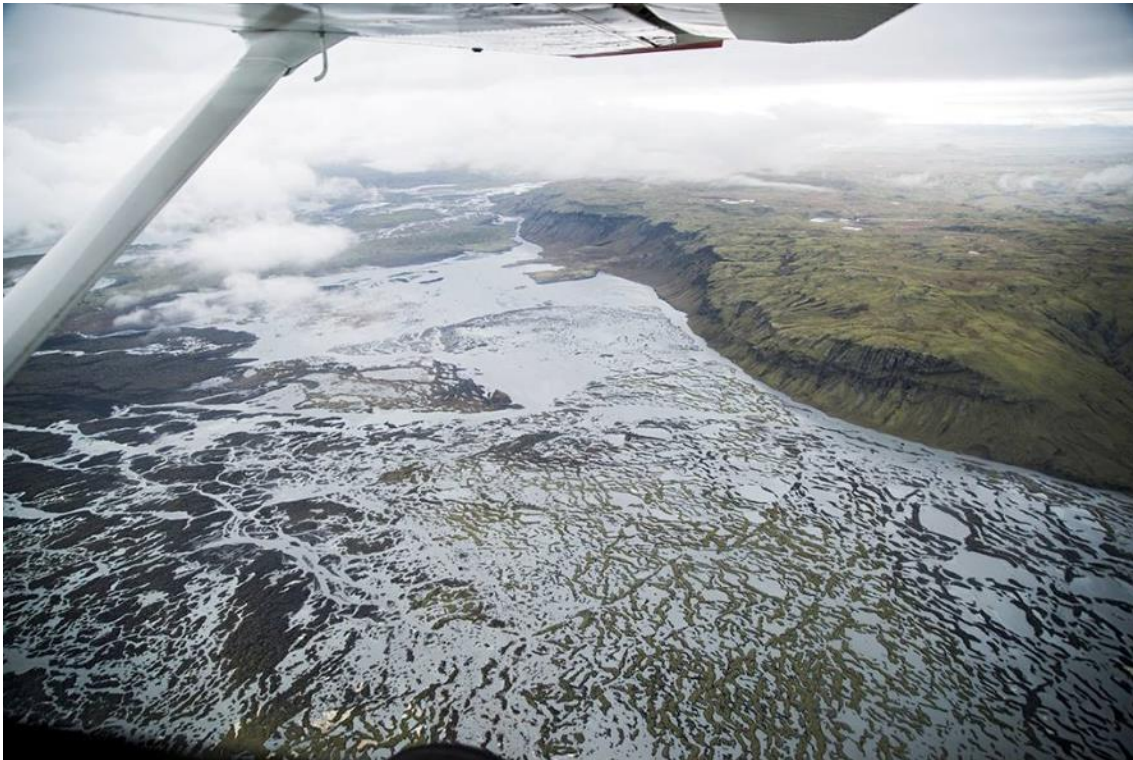
Mynd 6. Í Skaftárhlaupum berst flóðvatn, sem er ríkt af aur, út á Eldhraun sem veldur því að hraunið þéttist með hverju hlaupinu sem líður og veldur með tímanum skertu rennsli til lindarlækjanna. Myndin er tekin þar sem Skaftá rennur meðfram Skálarheiði í Skaftárhlaupinu 2015. Ljósmyndasafn Landgræðslunnar, október 2015.

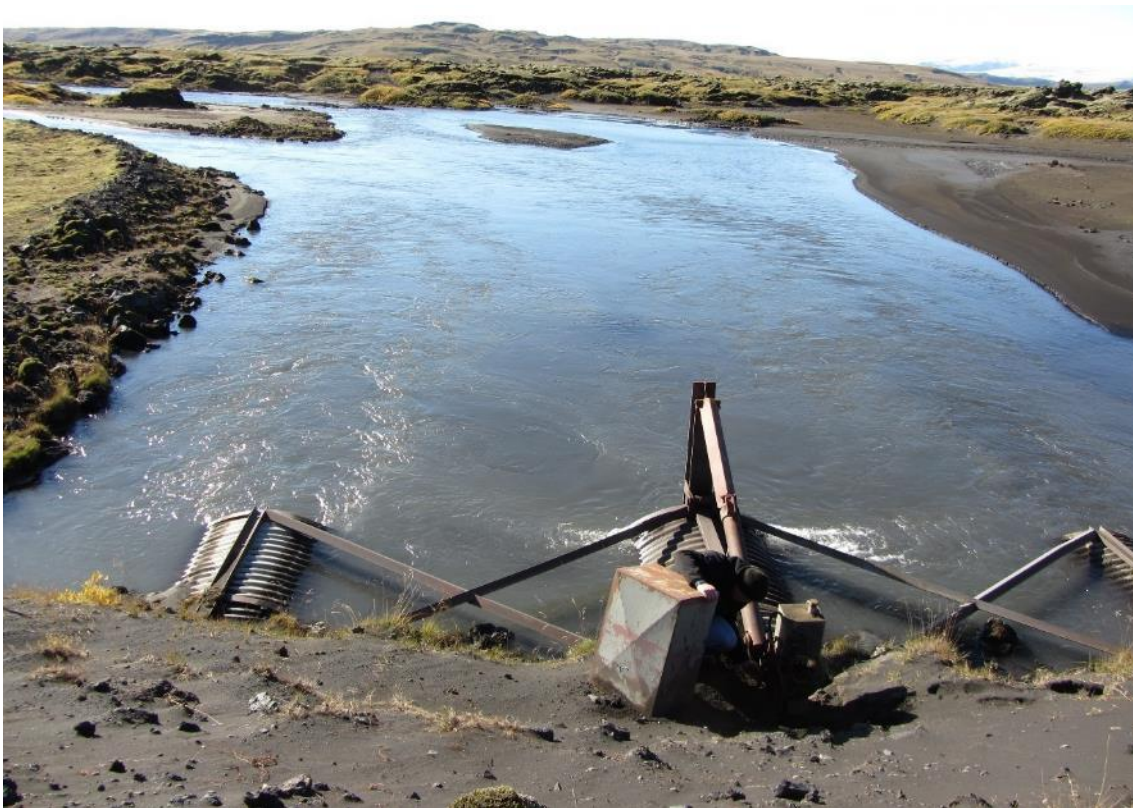
Mynd 7. Varnargarður við Árkvísar með þremur gegnumrennslisrörum sem veita vatni úr Skaftá út á Eldhraun. Veitan gengur undir nafninu Brestur. Ljós. Gústav M. Ásbjörnsson, september 2012.

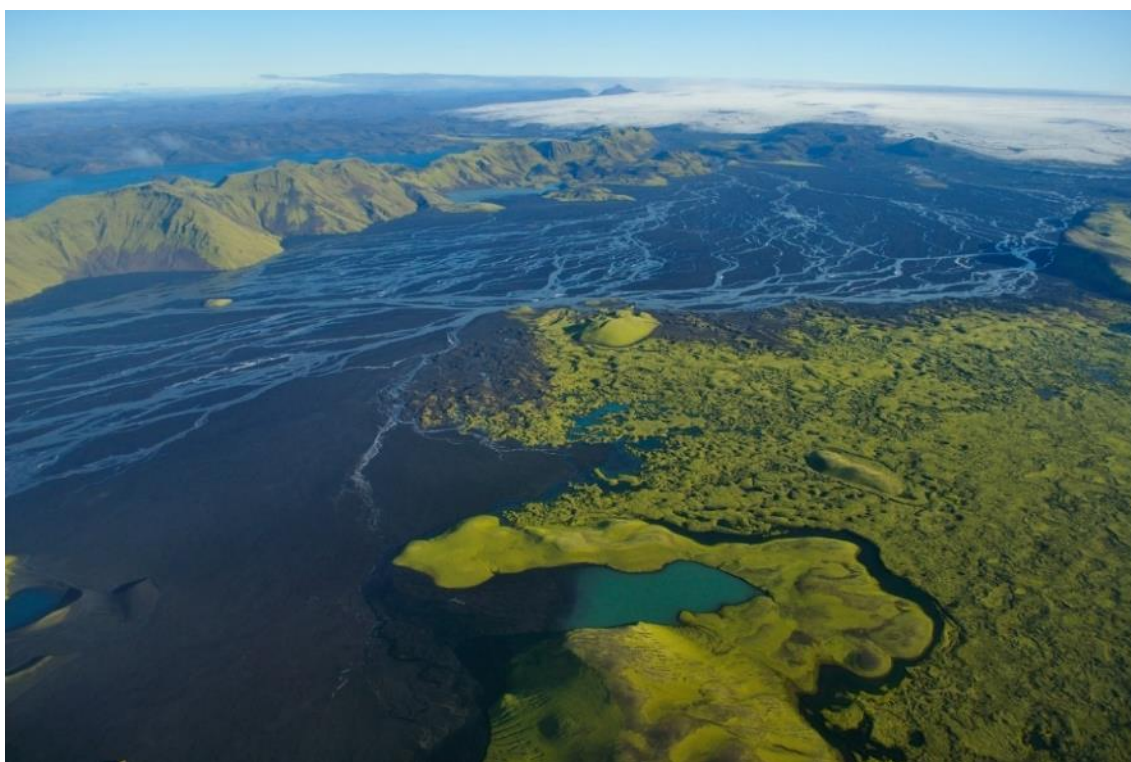
Mynd 10. Aurkeila Skaftár. Mikið er af lausu efni upp við Skaftárjökul sem Skaftá ber með sér og setur af sér þegar dregur úr halla farvegarins og vatnshraðinn minnkar. Þannig myndast víðáttumiklir aurar eða aurkeila sem Skaftá kvíslast um. Ljósmynd. Snævarr Guðmundsson, 2011.

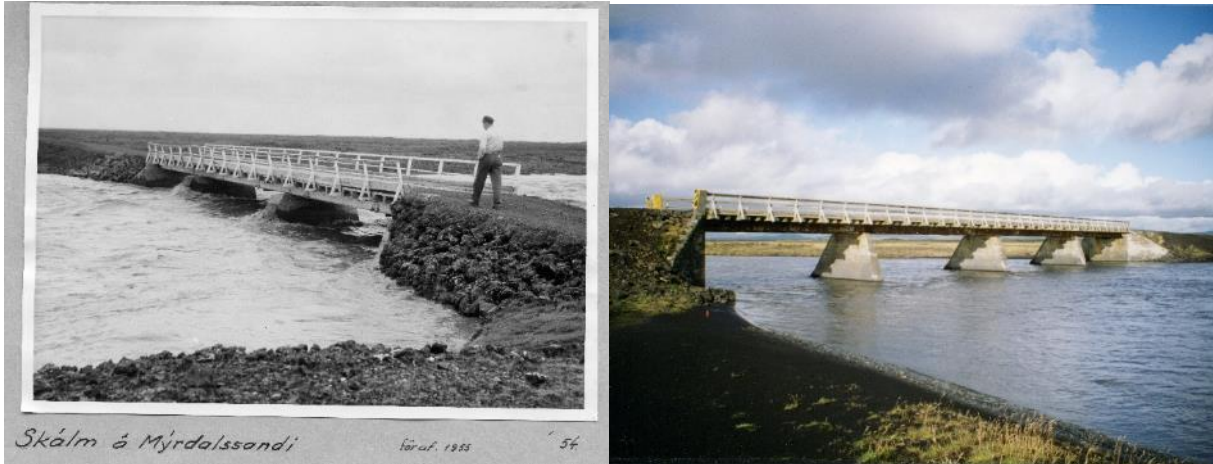
Myndir 14a-b. a) Brú yfir Skálm sem fór af í Kötluhlaupinu árið 1955. Ljós. Jón J. Víðis, 1954. Myndasafn Vegagerðarinnar. b) Brú yfir Skálm sem byggð var árið 1956 í kjölfar þess að hana tók af í Kötluhlaupinu. Ljós. Myndasafn Vegagerðarinnar.

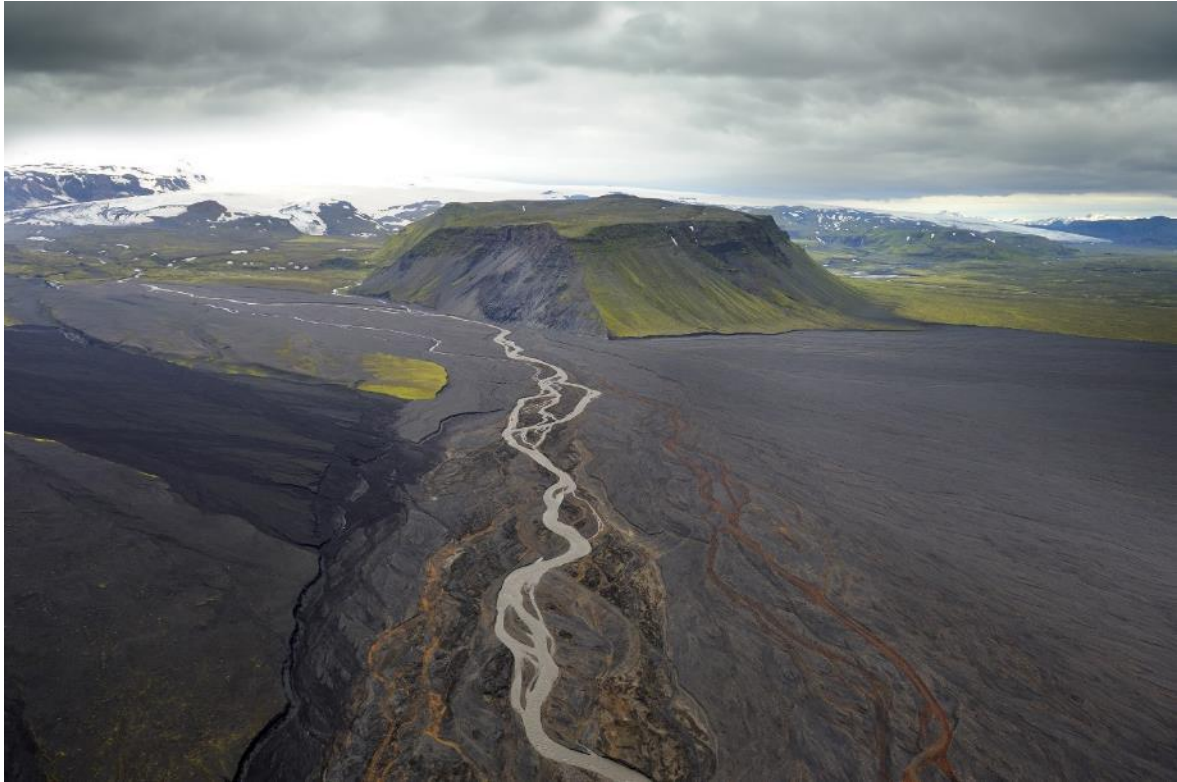
Mynd 15. Syðri hluti Leirár sem rennur vestan við Sandfell og til suðausturs þar sem hún sameinast Skálm. Mynd Þórir N. Kjartansson, júlí 2015.

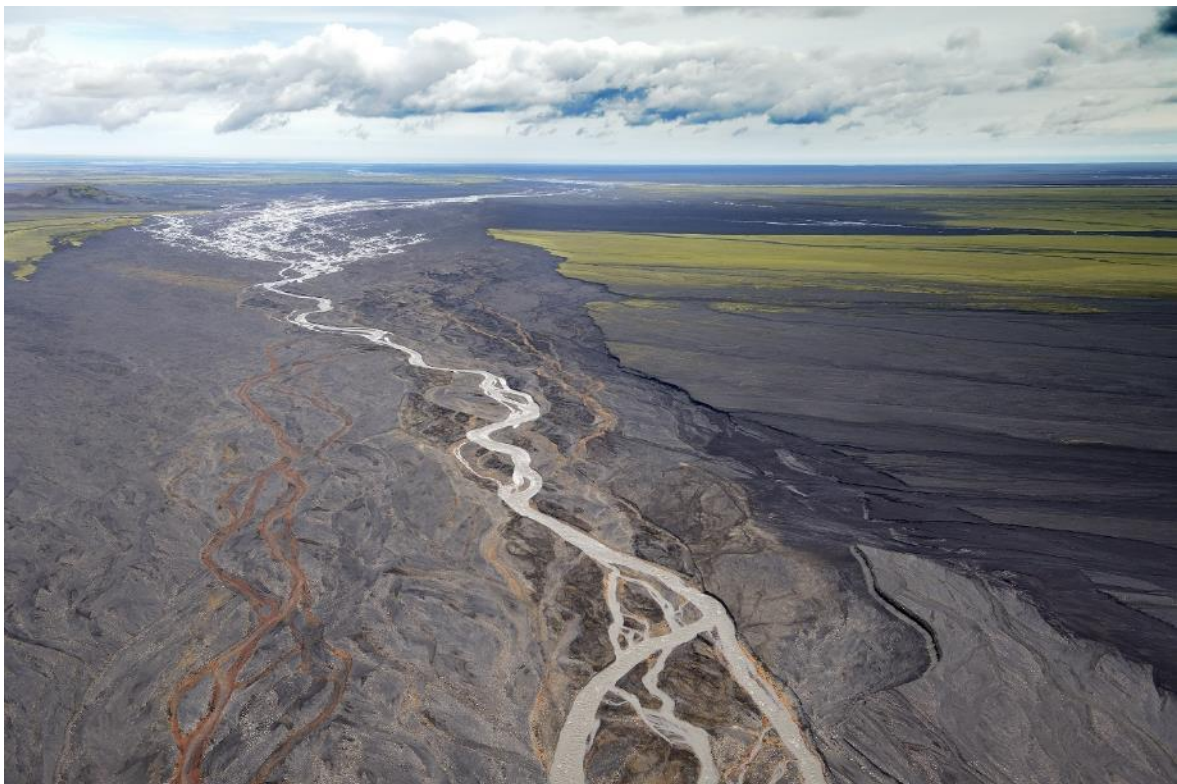
Mynd 16. Horft til suðurs eftir syðri hluta Leirár, frá Sandfelli. Rjúpnafell sést e.t.v. Áin hefur rofið mikið af grónu landi, þar á meðal uppgræðslur bænda á þessu svæði. Mynd Þórir N. Kjartansson, júlí 2015.

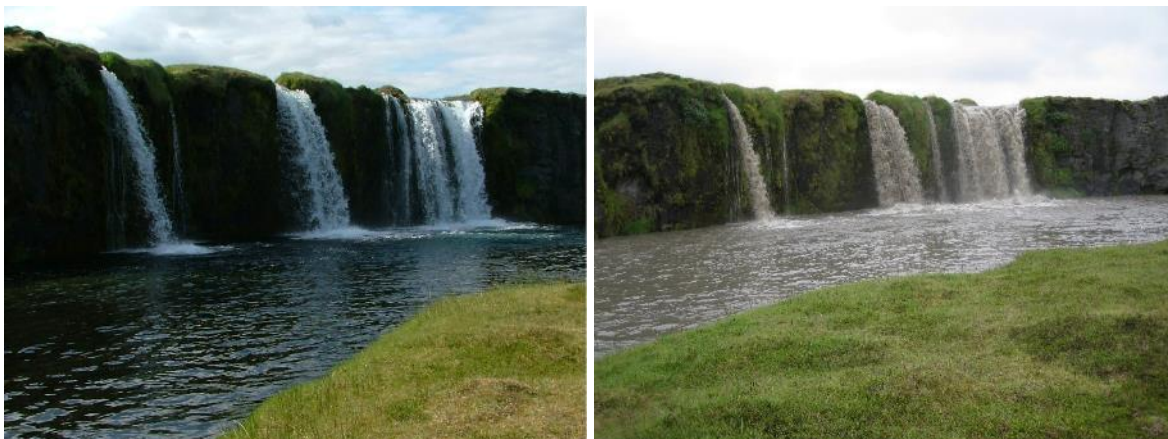
Myndir 17a-b. Hrúthálsafossar. a) Myndin t.v. var tekin í júní 2010. b) Myndin t.h. var tekin í júlí 2013 eftir að syðri hluti Leirár flutti farveg sinn til suðurs. Jökulvatn úr ánni rennur nú í lindarlækina sem mynda þessa fossa. Ljósmyndir Guðrún Svana Sigurjónsdóttir.

Þessar miklu breytingar á farvegum Leirár hafa valdið því að talsvert af grónu landi, austast á Mýrdalssandi, hefur tapast og enn meira gróið land er í hættu. Þá hefur jökulvatnið einnig farið í lindarlæki sem eiga upptök sín undan Síknahálsi sunnan Rjúpnafells, þ. á m. vatnið sem rennur í Hróthálsafossa (myndir 17a-b, Magnús Tumi Guðmundsson o.fl. 2017).

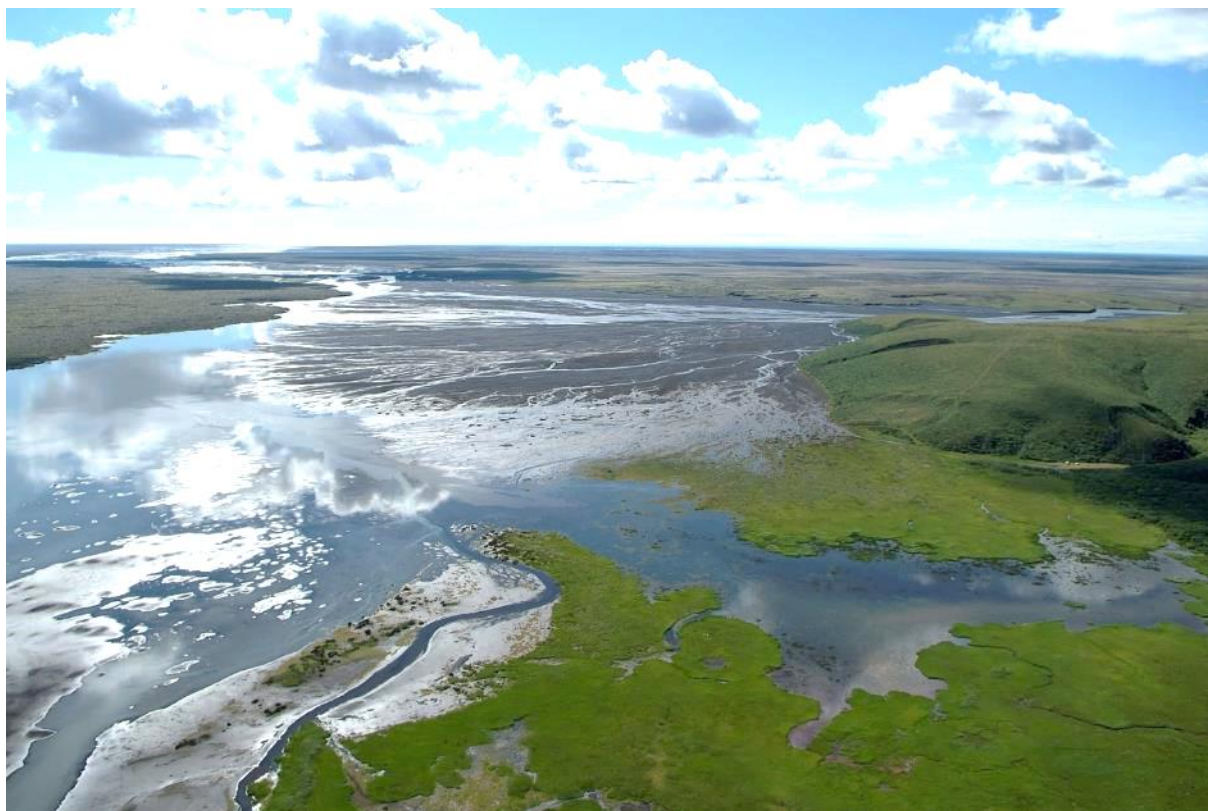
Mynd 21. Hér er horft suður yfir Flögulón en þar eru upptök Kúðafljóts (t.v.). Hólmsá fellur í það við Hrífunes (t.h.). Ljós. Haukur Snorrason, 2007.

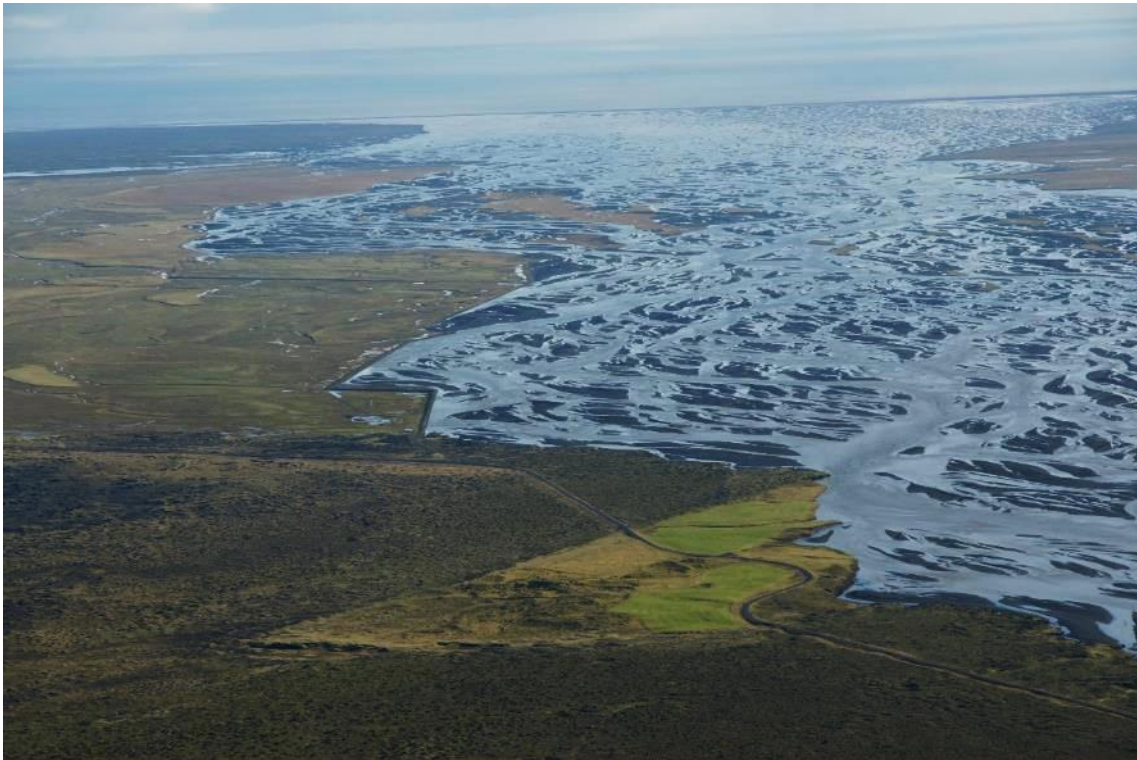
Mynd 23. Varnargarðar austan við Kúðafljót. Ljós. Snorri Zóphóniásson, október 2015.

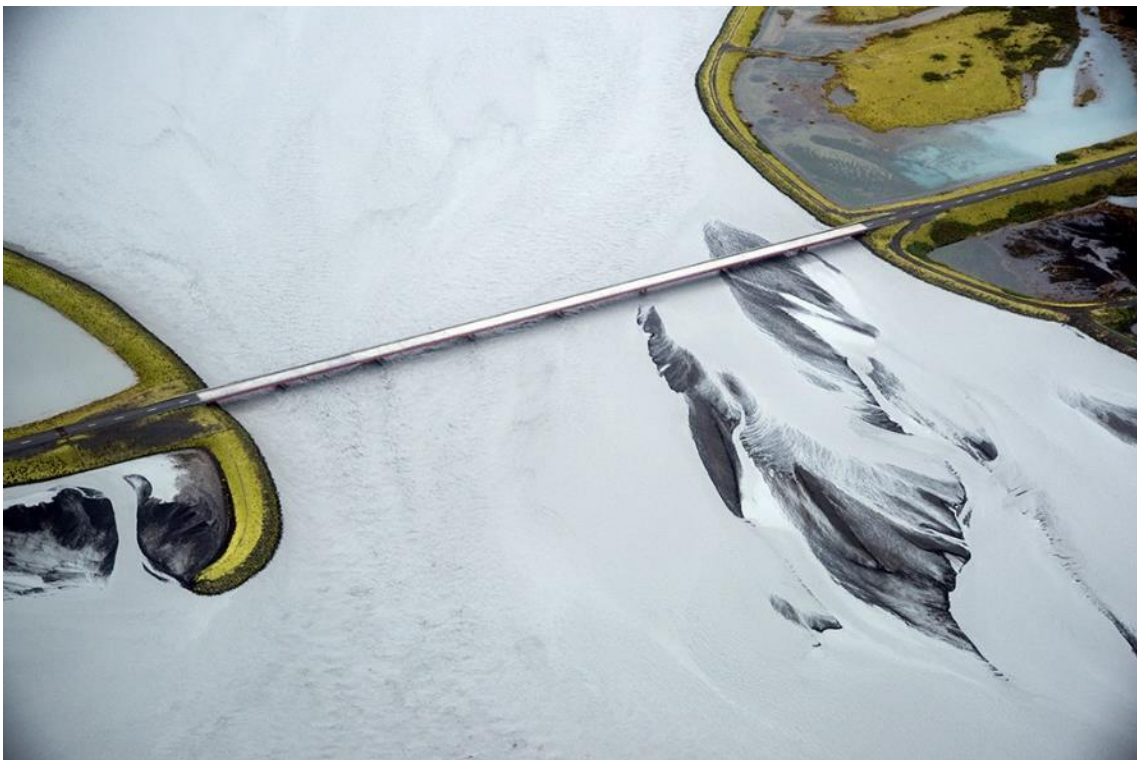
Mynd 25. Kúðafljót þar sem það rennur undir brú við Þjóðveg 1. Myndin er tekin í Skaftárhlaupinu 2015. Ljós. Myndasafn Landgræðslunnar, október 2015.

Áhrif jökulhlaupa úr Skaftárkötlum á rennsli Kúðafljóts sjást í gögnum úr mæli við Eldvatn hjá Ásum. Hlaupin úr vestari Skaftárkatli, sem eru yfirleitt minni en úr þeim eystri, juku rennsli Kúðafljóts yfir 400 m³/s árin 2002 og 2005. Á meðan þeim stóð var rennslið um 720 m³/s við Sveinstind. Hinn hluti hlaupvatnsins skilar sér í aðrar kvíslar Skaftár. Árin 2006 og 2008 þegar hljóp úr eystri Skaftárkatli, jókst rennsli Kúðafljóts í 600 m³/s og 800 m³/s en hlaupið mældist um 1350 m³/s við Sveinstind bæði árin. Rúmlega helmingur hlaupvatnsins þessi ár skilaði sér í Kúðafljót (Stefán Ármann Þórðarson 2014). Mynd 25 sýnir hlaupvatn í Kúðafljóti árið 2015.

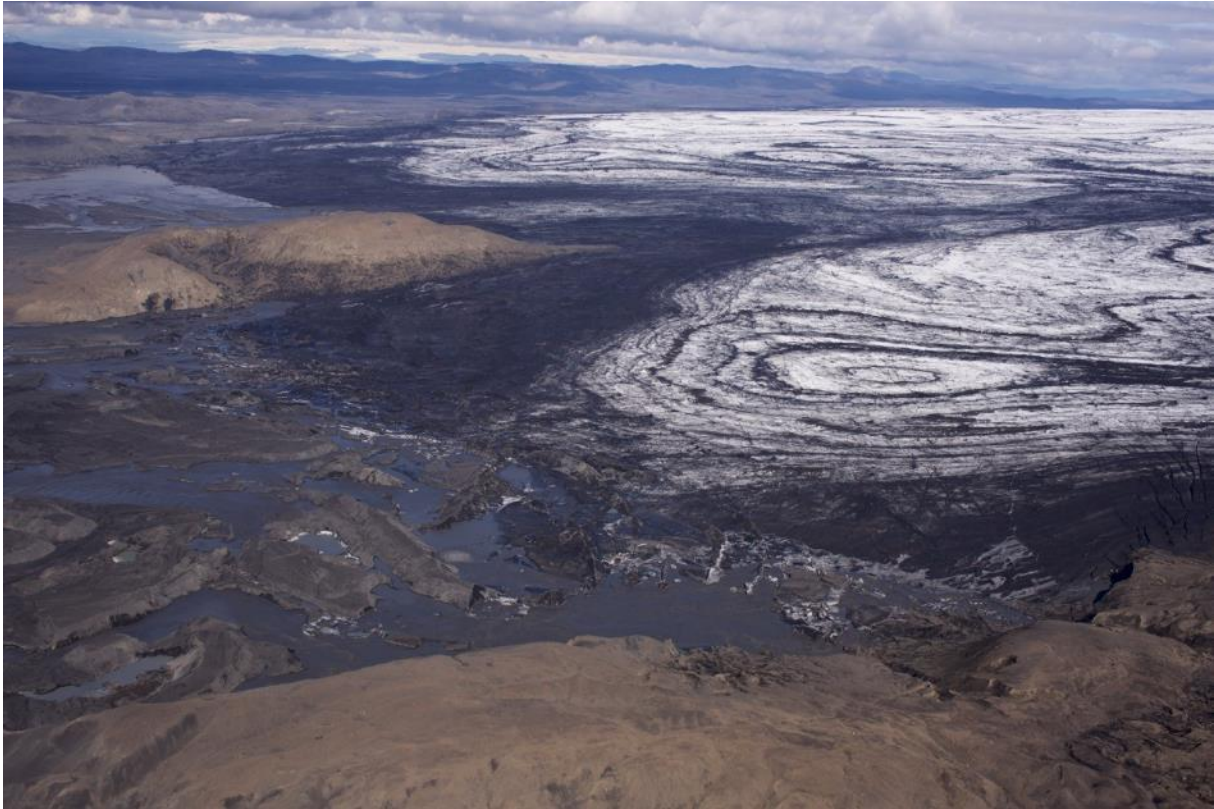
Mynd 27. Upptök Skaftár við Skaftárjökul. Myndin er tekin í Skaftárhlaupinu 2018. Ljós. Ólafur Sigurjónsson, ágúst 2018. Myndasafn Veðurstofu Íslands.

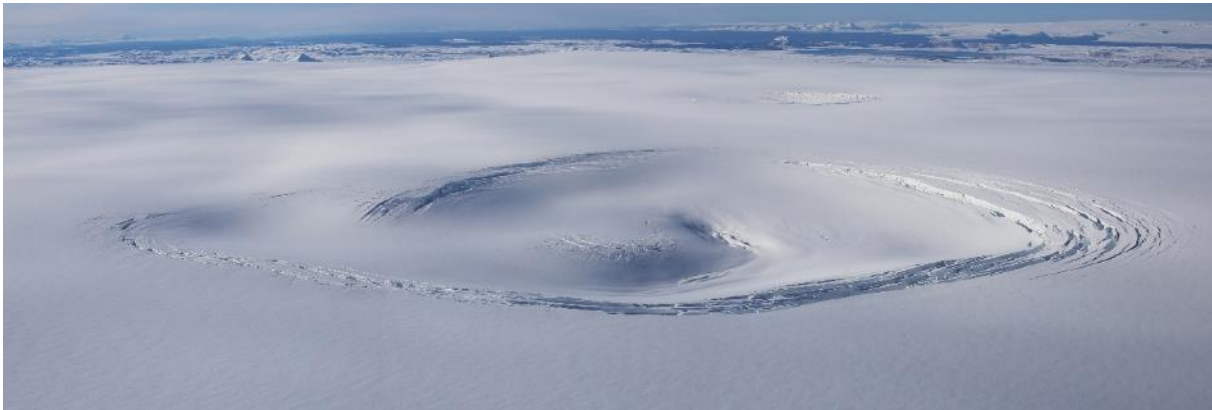
Mynd 31. Eystri Skaftárketill í Vatnajökli. Ljósmynd. Oddur Sigurðsson, október 2015. Myndasafn Veðurstofu Íslands.

Skaftárhlaup eiga upptök sín úr Skaftárkötlum í vestanverðum Vatnajökli (mynd 31). Katlarnir eru tveir; eystri- og vestari Skaftárketill. Eystri ketillinn er stærri og hlaupin úr honum meiri en frá vestari katlinum (Auður Atladóttir o.fl. 2013).

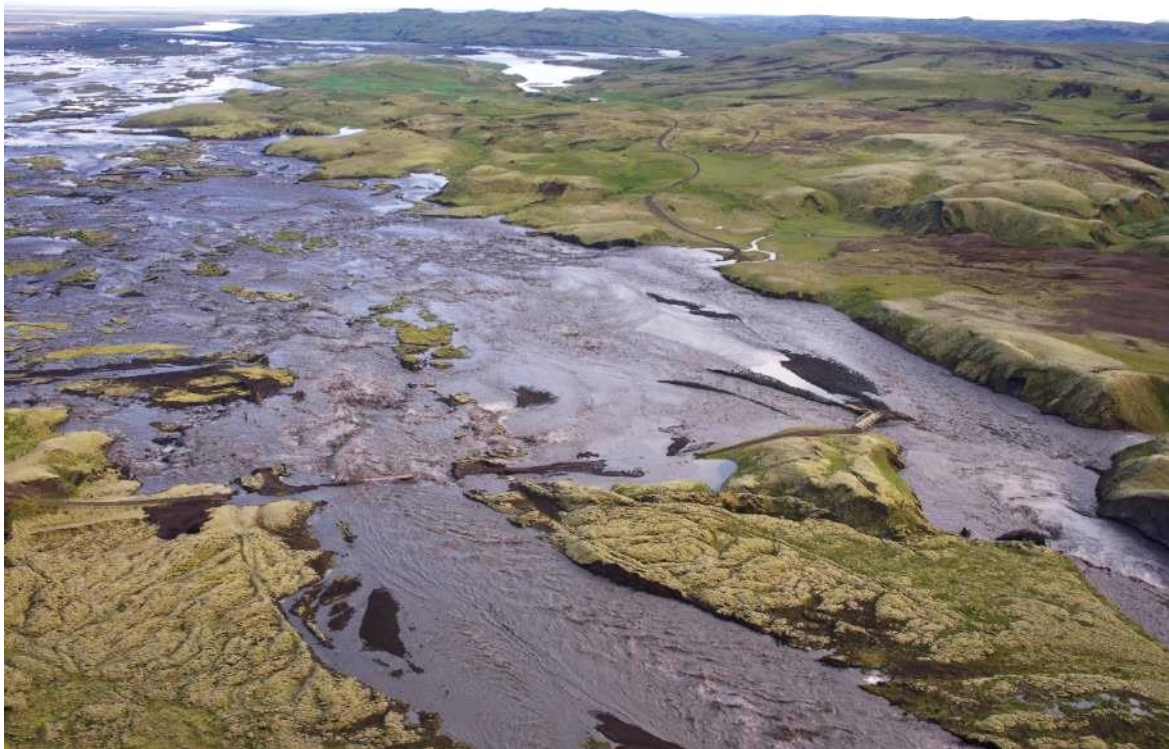
Mynd 32. Skaftárhlaup 2018, myndin tekin við Skaftárdal. Hlaupið tók í sundur veginn inn að Skaftárdal en brýrnar stóðu það af sér. Ljósmyndasafn Veðurstofu Íslands, ágúst 2018.

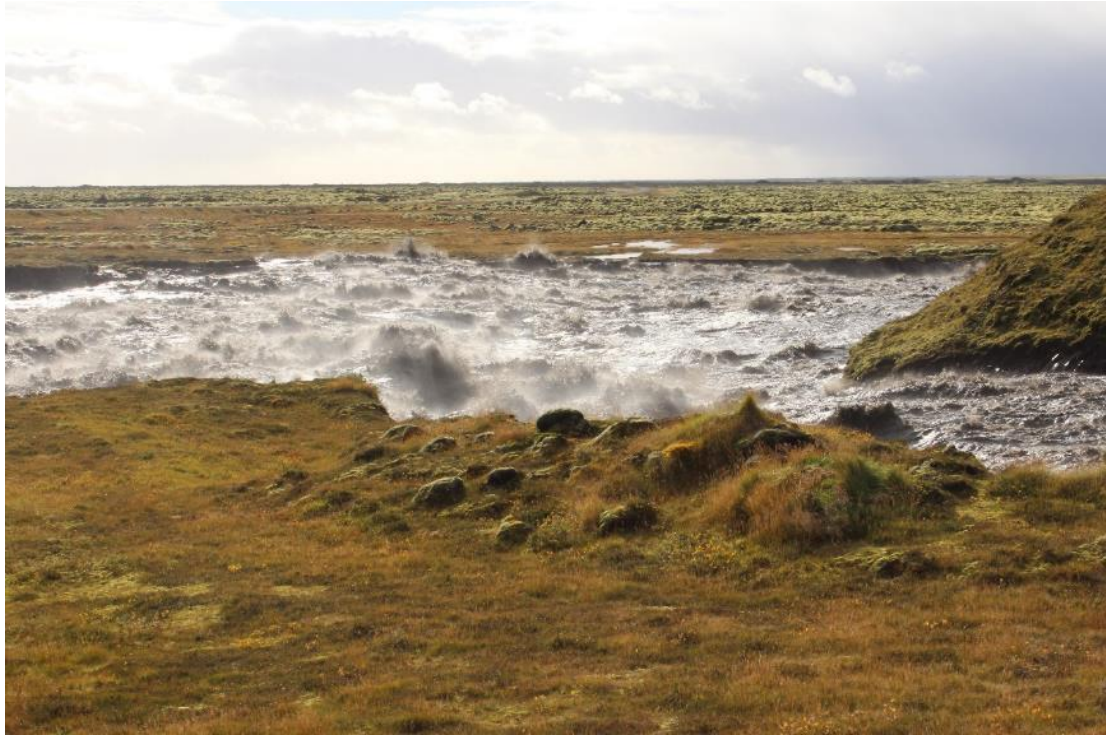
Mynd 33. Eldvatn við Ása, myndin er tekin í Skaftárhlaupinu 2015. Ljós. Ingibjörg Eiríksdóttir, október 2015.

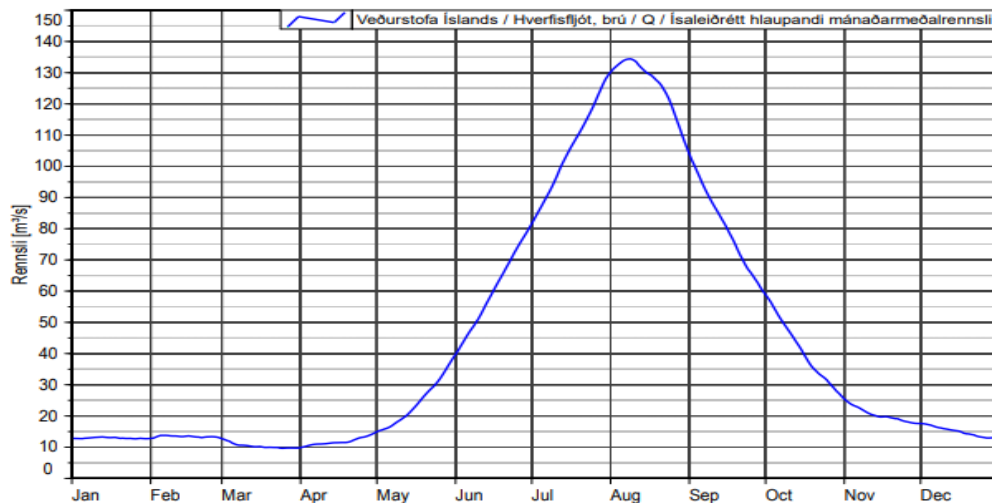
Mynd 38. Hlaupandi mánaðarrennsli Hverfisfljóts á 24 ára tímabili (frá 1.9.1981 til 31.8.2005) samkvæmt mælingum við brú á Þjóðvegi 1. Glögglega má sjá hversu mikill munur er á vetrar- og sumarrennsli (Skipulagsstofnun 2017).

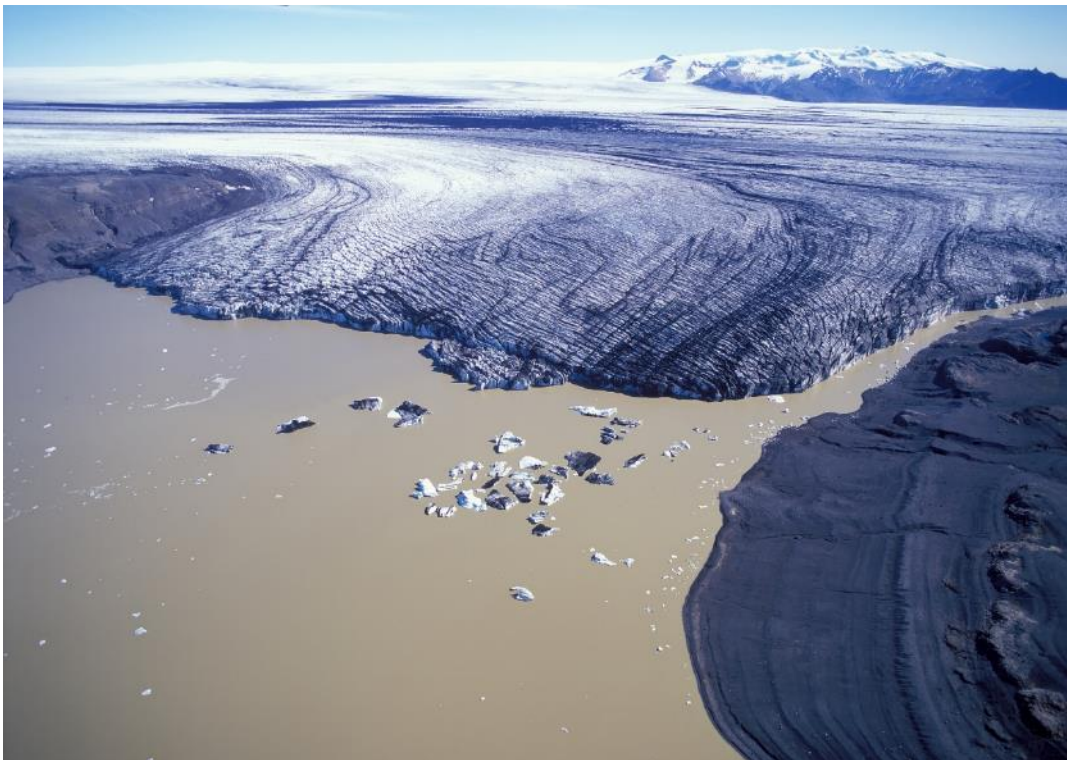
Mynd 41. Grænalón árið 2006. Skeiðarárjökull stíflaði vatnið sunnan undir Græna fjalli. Árið 2018 var Grænalón gott sem horfið. Ljósmynd. Snævarr Guðmundsson, 18. ágúst 2006.

Skeiðarárjökull stíflar upp vatn sunnan undir Græna fjalli sem kallast Grænalón (mynd 41). Í rúma öld hefur hlaupið úr Grænalóni í Súlu og eru hlaupin ýmist nefnd Grænalónshlaup eða Súluhlaup. Mælingum hefur sjaldan verið komið við en þó mældist hlaup 1990 um 2000 m³/s.

Á seinni áratugum hefur hlaupið árlega í Súlu og stundum nokkrum sinnum á ári. Þó var hlé á hlaupunum á árunum 1996-2000 (Oddur Sigurðsson og Bergur Einarsson 2005). Eins og aðrir jöklar hefur Skeiðarárjökull hropað og þynnst frá lokum 19. aldar. Áhrif þynningarinnar koma m.a. fram í minnkun Grænalóns og minnkaði meðalvatnsborð þess og því vatnsmagnið í hlaupunum (Magnús Tumi Guðmundsson 2009). Þá hafa Grímsvatnahlaup stundum komið í Súlu, en þau komu ekki í hana á tímabilinu frá 1972 fram að stóra hlaupinu í nóvember 1996 (Svanur Pálsson 2000). Á síðustu árum hefur Grænalón horfið með öllu (Guðmundsson o.fl. 2019).

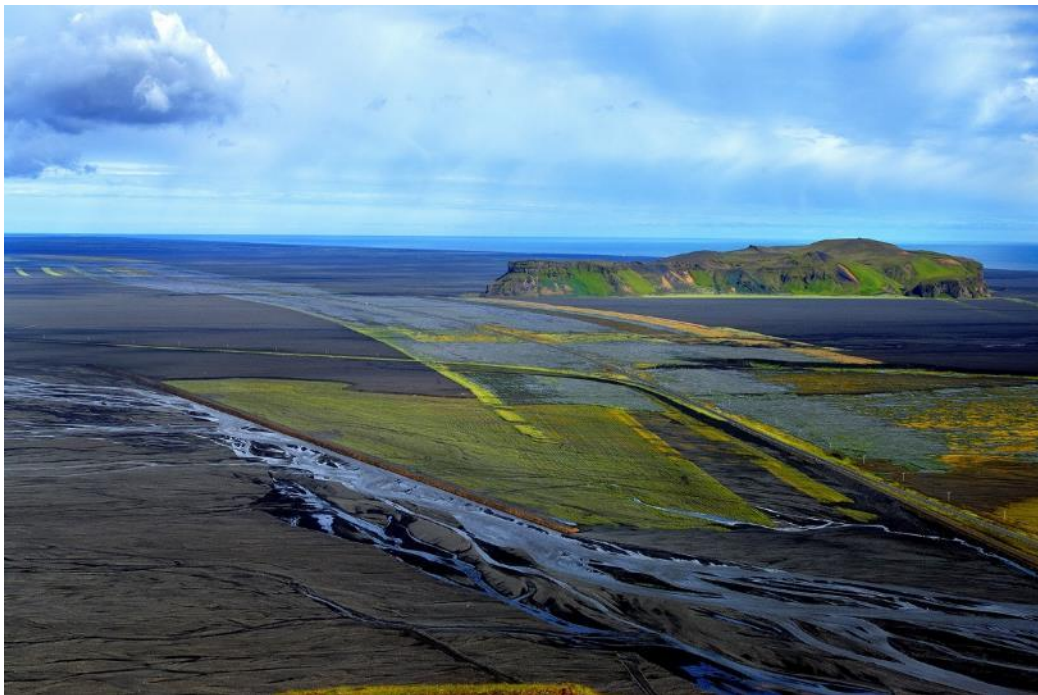
Mynd 42. Uppgræðslur Landgræðslunnar meðfram þjóðvegi 1 á Mýrdalssandi. Aðgerðirnar hafa minnkað verulega sandfok á þjóðveg 1 um Mýrdalssand og lokanir á veginum vegna sandfoks heyra að mestu sögunni til. Ljósmynd. Þórir N. Kjartansson, júní 2008.

Rekja má uppgræðsluaðgerðir Landgræðslunnar á Mýrdalssandi allt til ársins 1977. Unnið hefur verið á tæplega 2.300 hekturum og á svæðið hafa verið borin um 109 tonn af fræi og 2000 tonn af áburði. Þessar aðgerðir hafa minnkað verulega sandfok á þjóðveg 1 um Mýrdalssand og lokanir á veginum vegna sandfoks heyra að mestu sögunni til (mynd 42) (Magnús Þór Einarsson 2018).

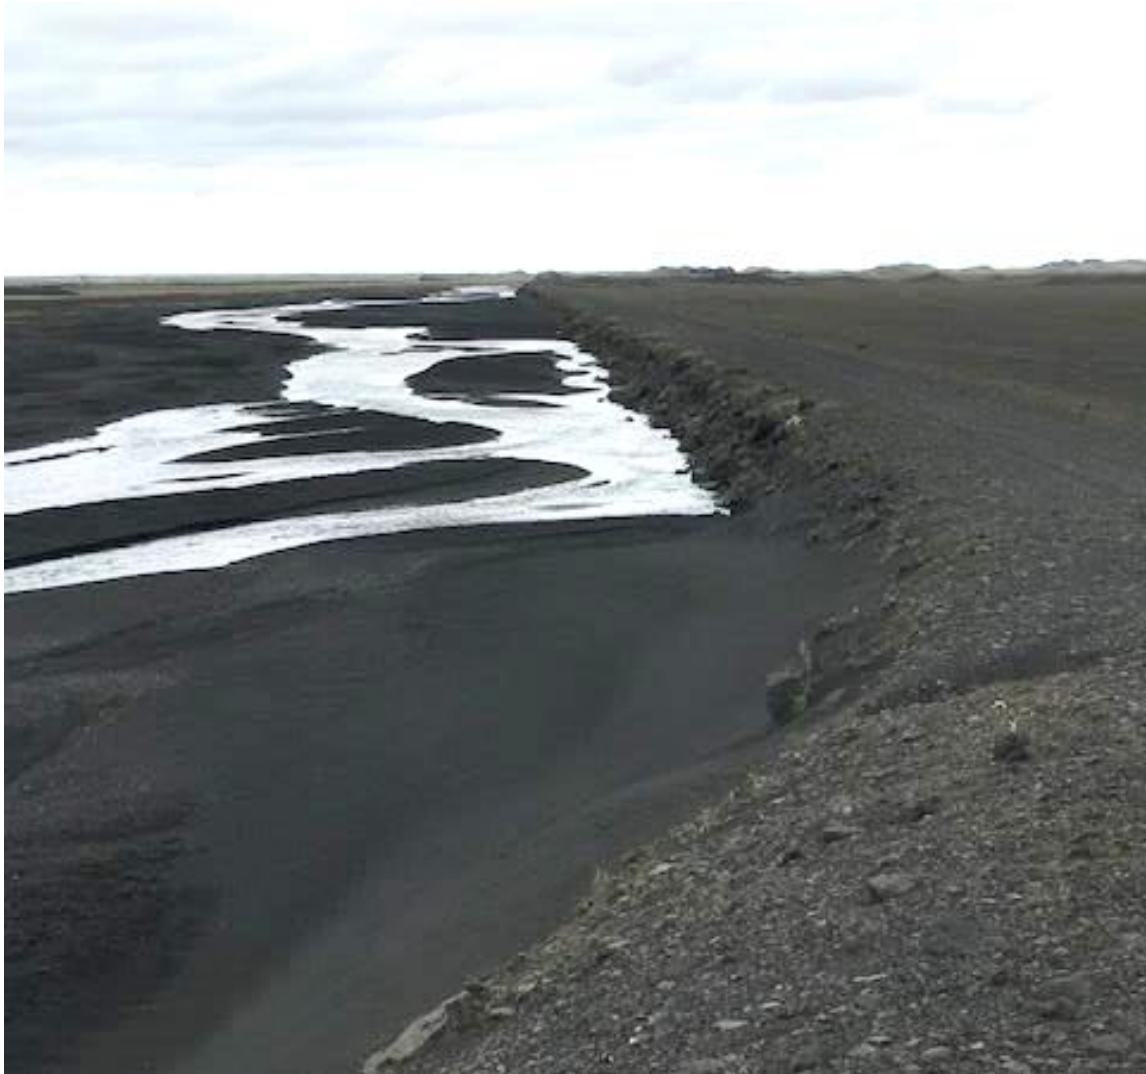
Mynd 43. Varnargarður á vesturbakka Skálmar. Ljósmynd. Pálína Pálsdóttir, júní 2019.

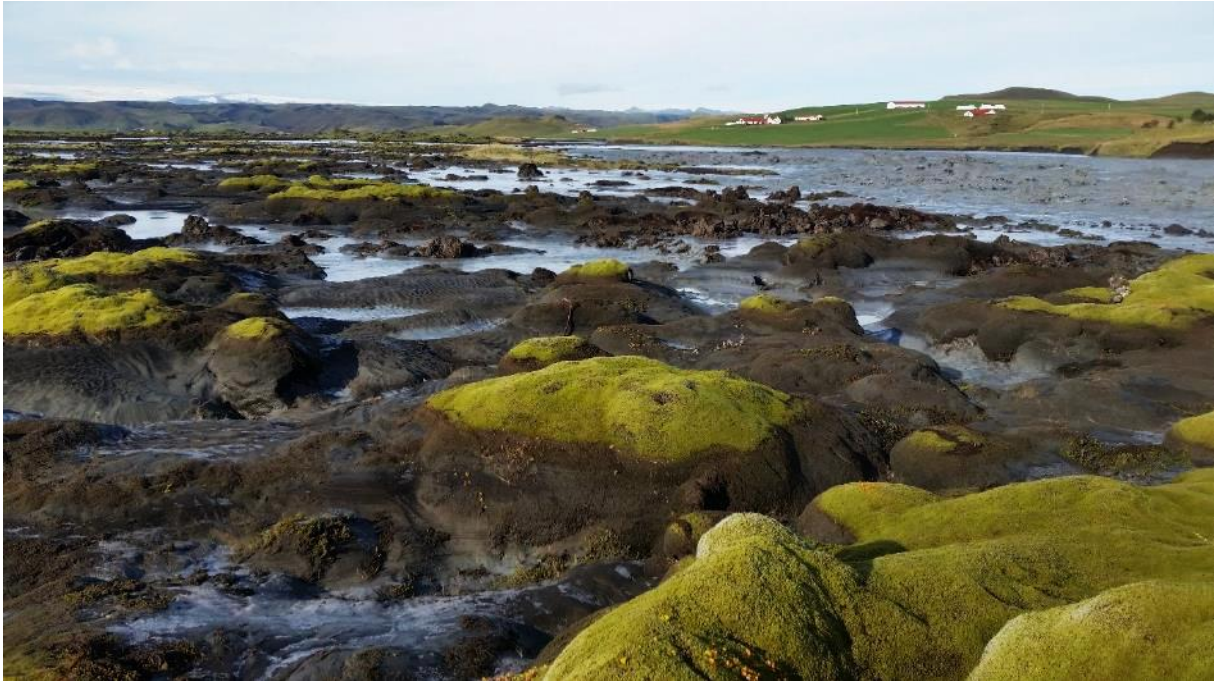
Mynd 44. Landbrot í landi Ása í Skaftártungu í Skaftárhlaupinu 2015. Hlaupvatn flæddi yfir svæði þar sem ekki hefur áður flætt. Ljósmynd. Ingibjörg Eiríksdóttir, október 2015.

Skaftá brýtur víða land úr bökkum sínum, allt frá upptökum til sjávar. Landgræðslan leggur áherslu á að sporna við landbroti af völdum fallvatna neðan við 600 m h. y. s. Mikið landbrot hefur verið í landi Ása, sérstaklega ofan brúar við Eldvatn, en farvegurinn hefur breikkað mikið á liðnum árum og verðmætt gróðurlendi horfið. Í hlaupinu 2015 flæddi vatn úr Eldvatninu yfir ný svæði þar sem ekki hefur áður flætt við bæinn Ytri-Ása, braut þar mikið land og spillti grónum svæðum og uppgræðslum (mynd 44, Gústav M. Ásbjörnsson og Elín Fjóla Þórarinsdóttir 2016).

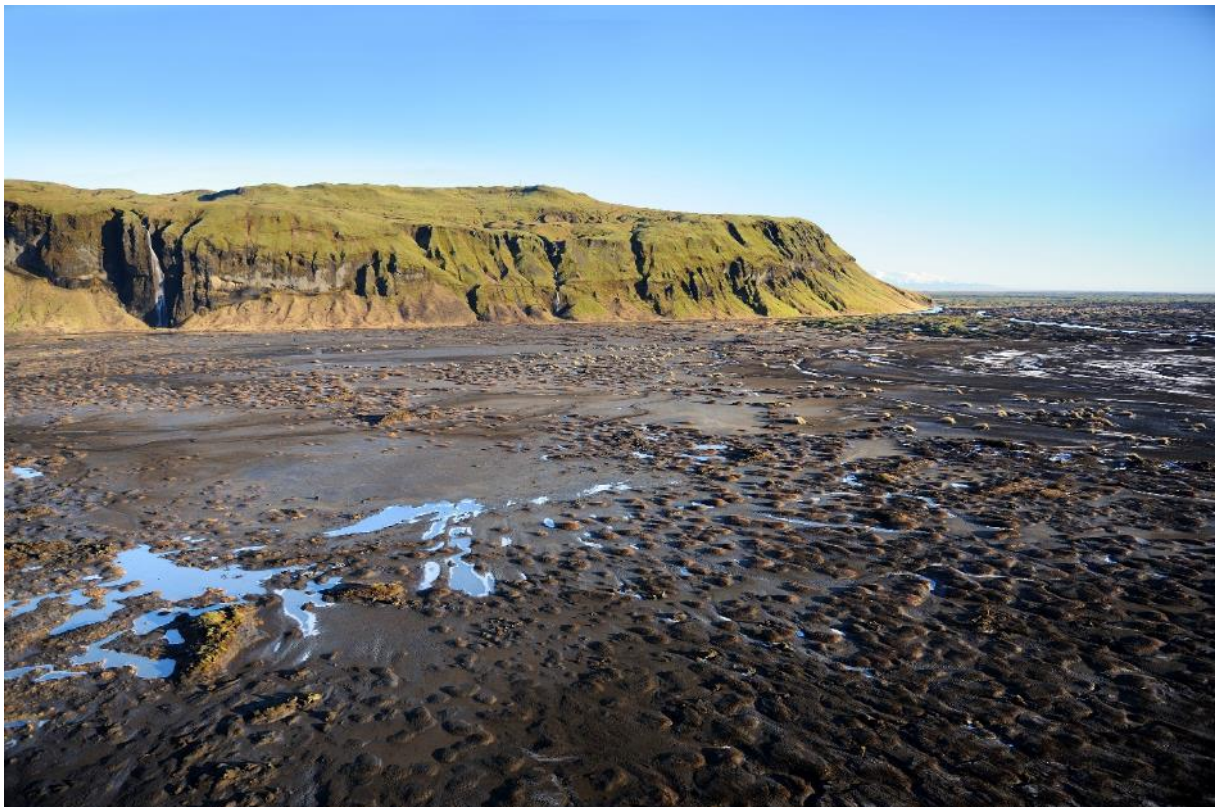
Mynd 46. Sandsvæði út frá farvegum Skaftár í Eldhrauni vestan Árfjalls eftir Skaftárhlaupið 2015. Ljós. Þórir N. Kjartansson, nóvember 2015.

Breytingar sem orðið hafa á gróðurfari í Eldhrauni má fyrst og fremst rekja til aukins ágangs sands og jökulleirs frá Skaftá, bæði sumarrennsli og tíðra Skaftárhlaupa en einnig vegna vatnaveitinga út á Eldhraunið. Þessar breytingar má glögglega sjá á gervitunglamyndum og loftljósmyndum frá síðustu áratugum. Í maí 2011 var skipaður starfshópur samkvæmt samstarfsyfirlýsingu Umhverfissráðuneytis, Vegagerðarinnar og Skaftárhrepps sem hafði m.a. það markmið að leita leiða til þess að draga úr gróðureyðingu og jarðvegsfoki í og við farvegi á vatnasvæði Skaftár. Jafnframt að draga úr rofskemmdum og landbroti á áhrifasvæði Skaftár og minnka jarðvegsfok á hringveginum og þar með umferðartruflunum. Í framhaldinu var jarðvegsrof og gróðurfur kortlagt í hluta Eldhraunsins af starfsmönnum Landgræðslunnar í september 2012.

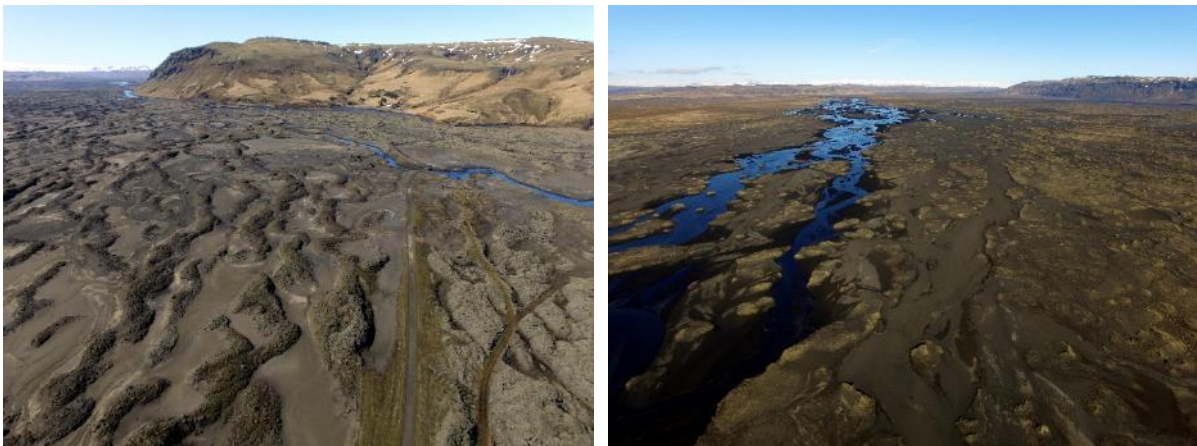
Myndir 48a-b. Mikið er af lausu efni í Eldhrauni sem Skaftá hefur borið fram en það fýkur auðveldlega þegar hreyfir vind. a) Eldhraun fyrir ofan þjóðveg 1 við heimreiðina að bænum Skál. b) Eldhraun fyrir ofan þjóðveg 1 við Brest. Ljósmyndasafn Landgræðslunnar, 2015.

Aurburður og áfok af völdum jökulvatna geta haft áhrif á samgöngur, heilsufar, gróður og vistkerfi. Fyrir uppgræðsluna á Mýrdalssandi olli sandfok oft röskun á samgöngum en í dag er það fátítt. Aftur á móti eru svæði í dag í Eldhrauni þar sem skyggni er oft lítið vegna sandfoks en Skaftá hefur borið fram mikið laust efni í hraunið sem fýkur auðveldlega þegar hreyfir vind (mynd 48a og 48b).

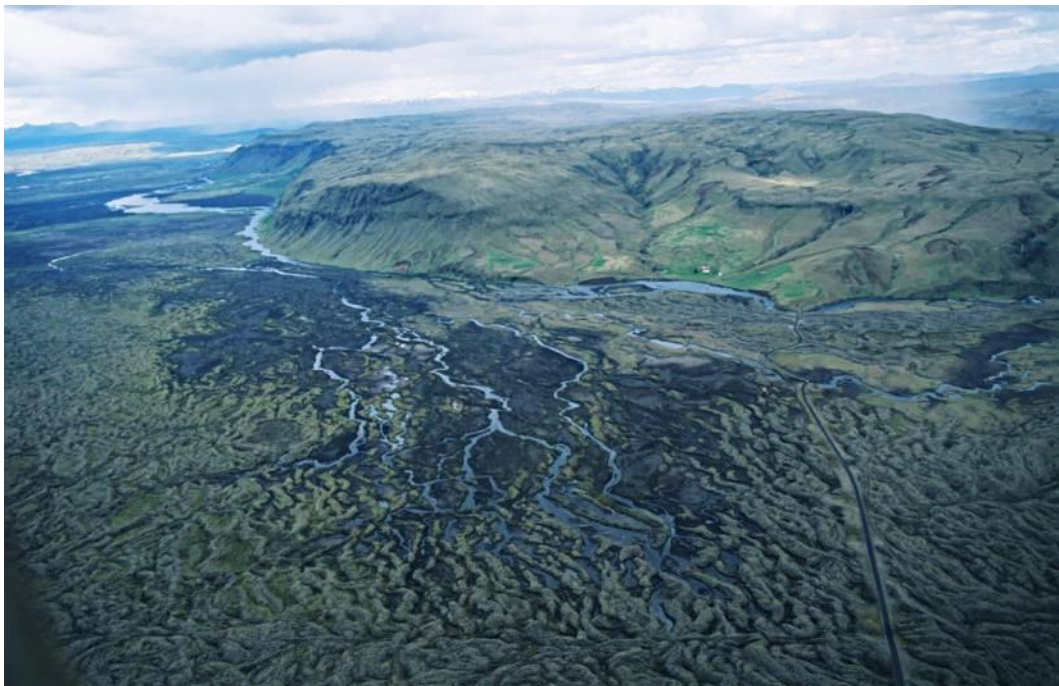
Mynd 52. Aur í Eldhrauni eftir Skaftárhlaup 2008. Ljós. Oddur Sigurðsson, október 2008. Myndasafn Veðurstofu Íslands.

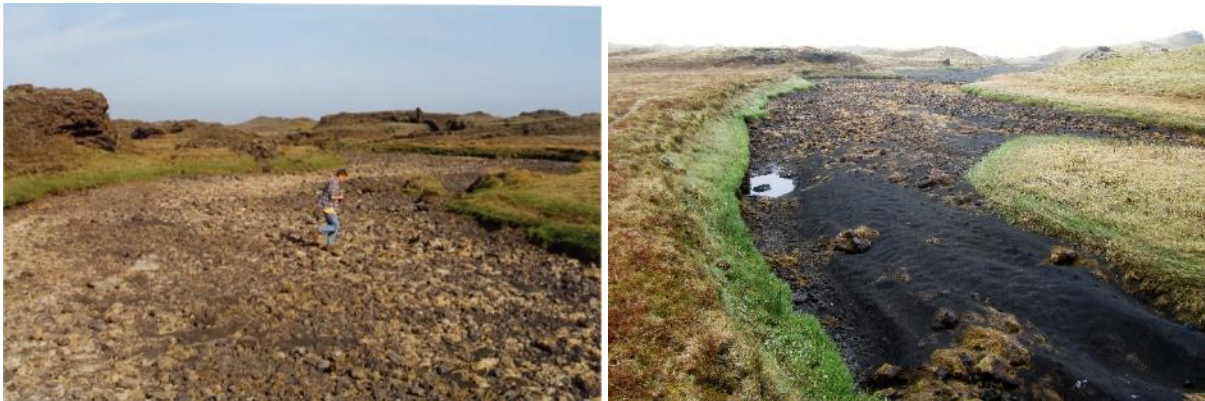
Myndir 54a-b. a) Árið 1998 voru um 10 km af árfarvegi Grenlækjar vatnslaus í allt að tvo mánuði. Ljós. Guðni Guðbergsson, 1998. b) Sumarið 2016 þraut vatnsrennsli ofan til í Grenlæk og á neðri svæðum varð veruleg minnkun. Ljós. Magnús Jóhannsson, maí 2016.

Mögulegt er að sveiflur í vatnsrennsli og vatnspurrð hafi haft neikvæð áhrif á urriðann í Grenlæk. Hentugustu hrygningar- og uppeldissvæðin fyrir urriðann er að finna í efri hluta Grenlækjar en sá hluti er líklegastur til að verða fyrir vatnspurrð. Árið 1998 voru um 10 km af árfarvegi Grenlækjar (um 31% af heildarlengd) vatnslaus í allt að tvo mánuði (mynd 54a) og er talið að um 80%, af hagstæðustu búsvæðum urriðaseiðanna hafi þornað (Magnús Jóhannsson, Guðni Guðbergsson og Benóný Jónsson 2005). Við þetta lækkaði þéttleiki ferskvatnslífvera og nokkur fiskdauði varð (Magnús Jóhannsson og Guðni Guðbergsson 1999; Magnús Jóhannsson o.fl. 2005) en samkvæmt úttekt á ám í Skaftafellssýslu árið 2002 (Erla Björk Örnólfsdóttir o.fl. 2003) var botndýralíf í Grenlæk aftur orðið töluvert. Þetta sýnir að smádýralíf getur jafnað sig eftir vatnspurrð á nokkrum árum en það er líklega háð því að vatnsskortur og þurrkar endurtaki sig ekki með reglulegu millibili.

Sumarið 2016 þraut vatnsrennsli ofan til í Grenlæk og á neðri svæðum varð veruleg minnkun á rennsli (mynd 54b). Um 11 km af farvegi Grenlækjar var á þurru í um tvo mánuði (Magnús Jóhannsson o.fl. 2018). Þá voru öll helstu hrygningarsvæði sjóbirtings og stór hluti uppeldissvæða sjóbirtingsseiða í Grenlæk vatnslaus. Vatnspurrðin olli ekki langvarandi breytingum á efnasamsetningu vatnsins en hún hafði hins vegar neikvæð áhrif á vatnalíf. Mikil áhrif urðu á seiðabúskap lækjarins en engin urriðaseiði fundust um haustið þar sem vatn þraut. Lífríkið, þar með talið þörungar og smádýr sem eru fæða fisks, varð fyrir miklum skakkaföllum og hefur líklega stærstur hluti þess drepist á svæðunum þar sem vatn þraut (Magnús Jóhannsson o.fl. 2018).

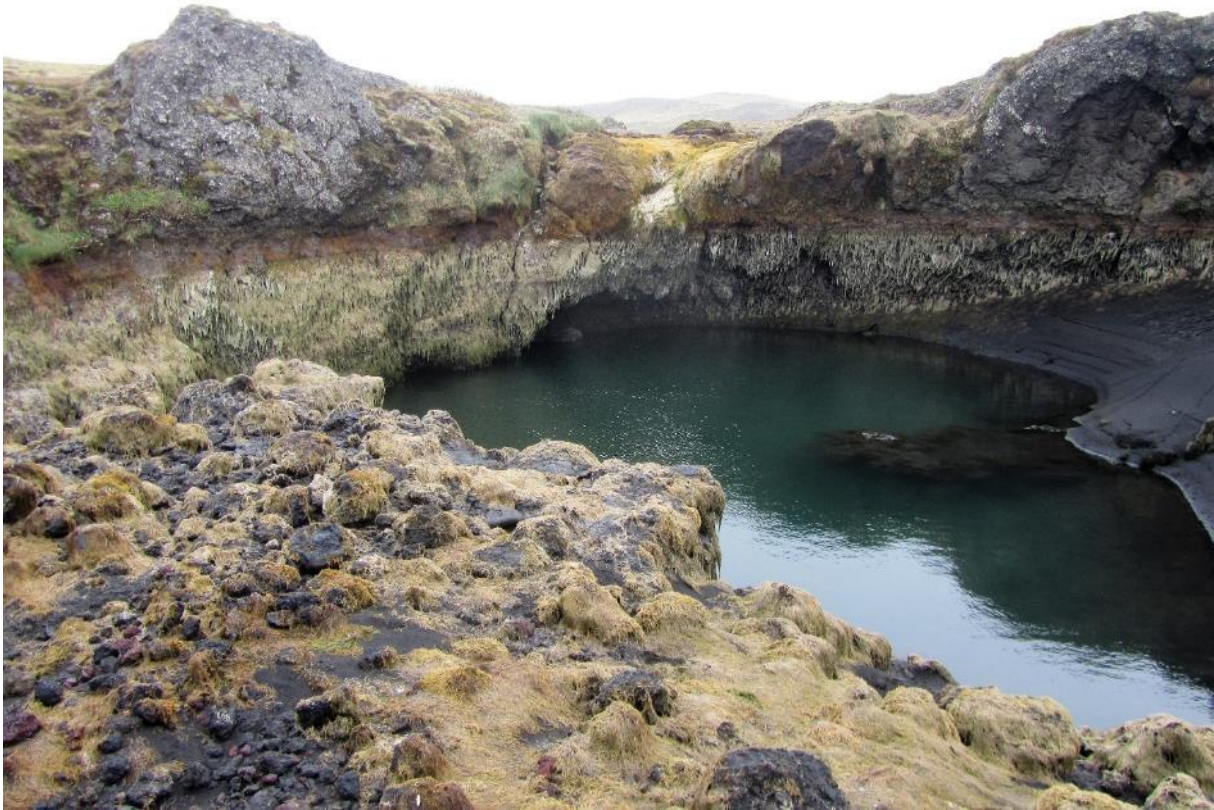
Mynd 55. Stórfoss í Grenlæk í þurrkunum vorið 2016. Hylurinn fyrir neðan fossinn er einn aðalveiðistaður árinna. Sama svæði má sjá á mynd 8, hún var tekin haustið eftir þurrkana þegar vatn var komið aftur í Grenlæk. Ljós. Magnús Jóhannsson, maí 2016.

Það er ljóst að veruleg skerðing á rennsli Skaftárvatns til frjósamra lindarvatna í Landbroti og Meðallandi hefur neikvæðar afleiðingar fyrir lífríki (mynd 55). Vatnsskortur hefur neikvæð áhrif á allar vatnalífverur, frá þörungum og smádýrum og allt upp í laxfiska og því ljóst að verði vatnslítill tímabil algengari kemur það líklega verulega niður á lífríki Grenlækjar og Tungulækjar (Magnús Jóhannsson o.fl. 2018).
