NÁTTÚRUSTOFA
SUÐAUSTURLANDS

Jökulvötn í Skaftárhreppi

NÁTTÚRUSTOFA SUÐAUSTURLANDS		Nýheimar, Litlubrú 2 780 Höfn Í Hornafirði www.nattsa.is
Skýrsla nr. NattSA 2019-03	Dagsetning 26. ágúst 2019	Dreifing Opin
Jökulvötn í Skaftárhreppi		Fjöldi síðna 94
		Fjöldi mynda 72
		Verknúmer 1330
Höfundar: Pálína Pálsdóttir og Rannveig Ólafsdóttir.		
Verkefnið var styrkt af: Umhverfis- og auðlindaráðuneytinu.		
Prófarkarlestur Kristín Hermannsdóttir, Lilja Jóhannesdóttir, Jóna Björk Jónsdóttir, Esther Hlíðar Jensen, Snorri Zóphóníasson og Snævarr Guðmundsson.		
Útdráttur <p>Hér er greint frá jökulvötnum í Skaftárhreppi og áhrifum þeirra á náttúru og samfélag. Í Skaftárhreppi á sér stað talsvert gróður- og landrof af völdum jökulvatna. Í byrjun október árið 2015 hljóp úr eystri Skaftárkatli í Vatnajökli og reyndist það vera rennslismesta Skaftárhlaup síðan mælingar hófust árið 1951 eða um 3.000 m³/sek. Þar sem um var að ræða stærri atburð en áður hafði sést var ráðist í gerð þessarar skýrslu að beiðni umhverfis- og auðlindaráðuneytisins.</p> <p>Einnig er sagt frá áhrifum loftslagsbreytinga á jökulvötn og nýtingu vatnsafls ásamt því hvernig hægt er að aðlagast breytingum þeim tengdum. Farið er

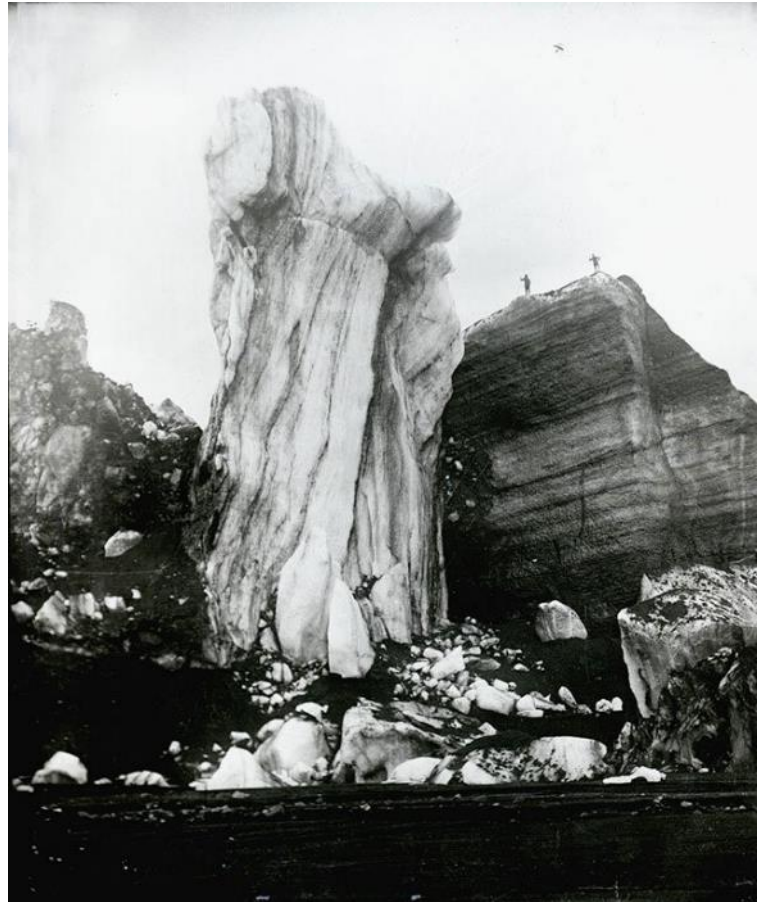
Mynd 56. Jakahrannir á Mýrdalssandi rúmum mánuði eftir að Kötluhlaup árið 1918 setti þær af sér. Maðurinn til vinstri á lægri jakanum er Brynjólfur Oddsson frá Þykkvabæjarklaustri og var hann 2,04 m á hæð. Lægri jakinn rís um 35 m yfir sandinn. Hærri jakinn, sem ætla má að hafi sporðreist, er nær og gæti verið 10 m hærri. Ljós. Kjartan Guðmundsson 1918 (úr Guðrún Larsen 2018).

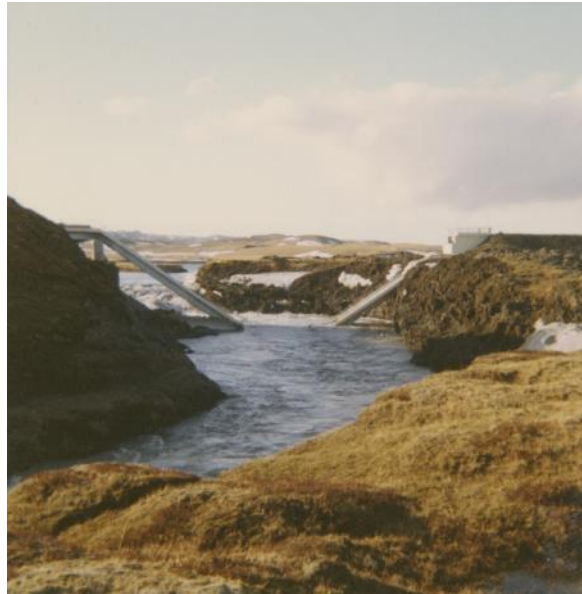
Mynd 57. Brú yfir Eldvatn við Ása, byggð árið 1965. Þann 26. nóvember 1966 varð mikið flóð í ánni sem varð til þess að hólurinn með miðstöpli brúarinnar hvarf. Þann 14. febrúar 1967 gerði annað flóð sem gróf undan austurstöplinum og við það féll brúin. Brúin var endurbyggð árið 1967. Myndin afhent úr Myndsporum. Eigandi Sigrún Gísladóttir.

Skaftártunga er staðsett á milli tveggja stórvatna, Hólmsár og Eldvatns, og gætu því samgönguferðleikar verið miklir verði hlaup slík að brýrnar taki af. Í Skaftárhlaupinu árið 2015 skoluðust undirstöður brúarstæðis Skaftártunguvegs við Eldvatn í burtu (myndir 57-58) svo brúin laskaðist (Matthías Ásgeir Jónsson o.fl. 2018). Þá fór Fjallabaksleið nyrðri undir vatn á nokkrum köflum við Hólaskjól og lokaðist. Við Skaftárdal flæddi vatnið yfir brúna á eystri kvíslinni og ruddi burt stórum varnargarði sem stýrir ánni undir brúna. Vegurinn að Svínadal fór á kaf ásamt veginum fyrir neðan Hvamm. Þá var flóðhæð norðan þjóðvegur við Dyngjur mæld 58,9 m.y.s. þannig að ekki vantaði mikið upp á að það flæddi yfir þjóðveginn eða aðeins um 0,8 m (Emmanuel Pagneux o.fl. 2018b).

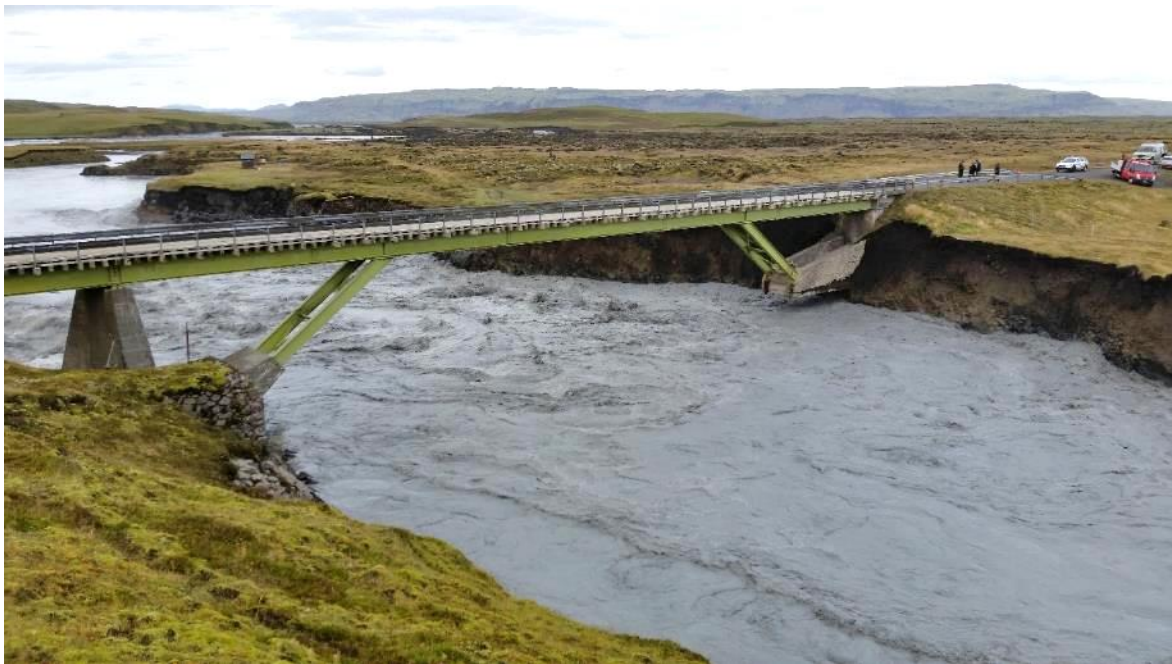
Mynd 58. Brú yfir Eldvatn við Ása, byggð árið 1967. Myndin er tekin í Skaftárhlaupinu 2015. Í hlaupinu skuluðust undirstöður brúarstæðisins í burtu svo brúin laskaðist. Ljós. Ingibjörg Eiríksdóttir, október 2015.

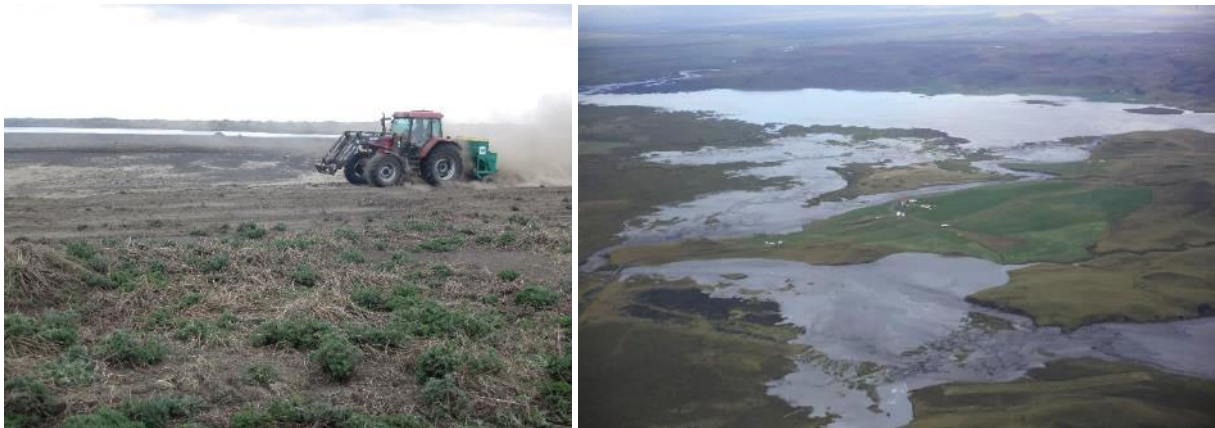
Myndir 59a-b. a) Uppgræðsluaðgerðir Landgræðslunnar í Eldhrauni í kjölfar Skaftárhlaupsins 2015. Ljós. Myndasafn Landgræðslunnar. b) Skaftárhlaupið 2015 braust að hluta til út úr farvegi sínum og fór meðal annars yfir gróðurlendi í landi Ása í Skaftártungu. Ljós. Oddur Sigurðsson, október 2015. Myndasafn Veðurstofu Íslands.

Aðgerðir Landgræðslunnar og Landgræðslufélags Skaftárhrepps hafa verið mestar og brýnastar á svæðum þar sem jökulhlaup eru tíð (mynd 59a, Davíð Egilsson o.fl. 2018). Í Skaftárhlaupinu 2015 varð verulegt tjón á gróðri í landi Ása í Skaftártungu þar sem Skaftá braust að hluta til út úr farvegi sínum og yfir gróið land (mynd 59b). Í landi Múla og Á á Síðu brustu gamlir varnargarðar þannig að vatn og framburður barst yfir uppgróna farvegi og gróður, ýmist með vatni eða vindi. Þá safnaðist mikill framburður fyrir í gamalli melsáningu í landi Svínadals. Einnig barst vatn og framburður yfir gróið land með bökkum Flögulóns og Kúðaflijóts. Landgræðslan sá um aðgerðir vegna afleiðinga Skaftárhlaupa á árinu 2016 með því að styrkja gróður og sá í svæði þar sem gróður hafði eyðst (Gústav M. Ásbjörnsson og Elín Fjóra Þórarinsdóttir 2016). Viðlagatrygging hefur kostað stóran hluta uppgræðsluaðgerða en bændur hafa líka í mörgum tilfellum tekið þátt í kostnaði við aðgerðir í heimalöndum þeirra (Landgræðsla ríkisins og Landgræðslufélag Skaftárhrepps, 1996).

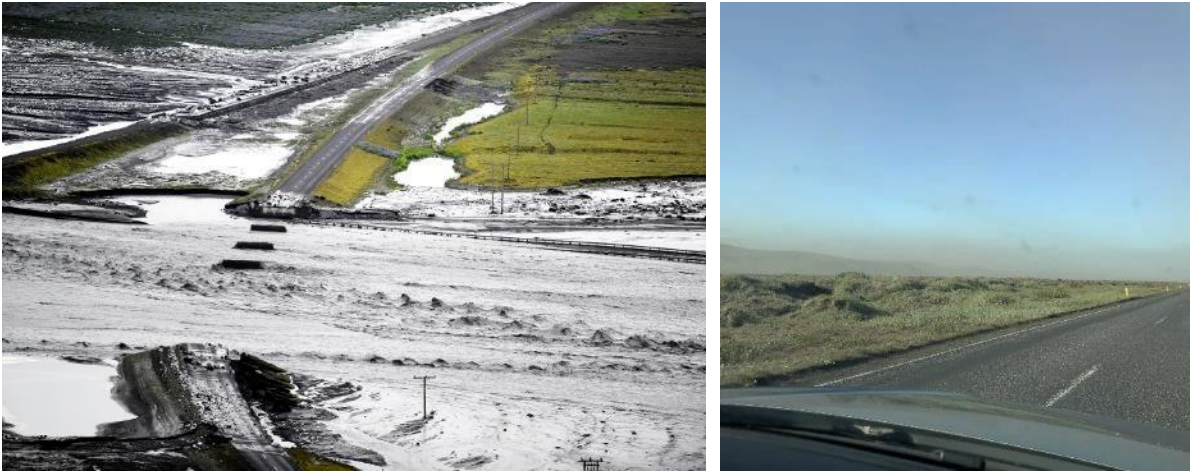
Myndir 60a-b. a) Þann 9. júlí 2011 kom hlaup úr sigkötlum í Mýrdalsjökli sem hreif með sér brúna yfir Múlakvísl. Ekki var hægt að hefja uppbyggingu nýrrar brúar strax sem varð til þess að samgöngur fóru úr skorðum og talsvert tjón varð á atvinnulífi. Ljós. Þórir N. Kjartansson, júlí 2011. b) Rykmistur við Þjóðveg 1 í Eldhrauni. Ljós. Kristín Hermannsdóttir, júní 2019.

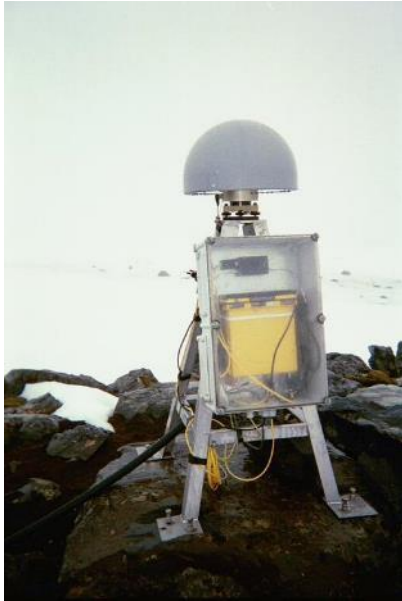
upptök sín í eldstöðvum og jarðhitakerfum undir jökli, eða sem stafa af leysingum, miklum rigningum og jakastíflum. Viðvörðunarkerfið er samsett af GPS-mælistöðvum (mynd 61) og skjálftamælum. Í hverri GPS-mælistöð er rafrænt skráningartæki, þrýstiskynjari til að mæla vatnshæð og skynjari fyrir rafleiðni og vatnshita. Viðvaranir byggja á því að rafleiðni eða vatnshæð fari yfir fyrirfram ákveðin mörk (Veðurstofa Íslands á.á.). Núna er rekinn GPS mælir í fjarskiptasambandi í eystri Skaftárkatlinum. Hann gefur upplýsingar um hvenær íshellan fer að síga og varar þannig við náttúruvá með meiri fyrirvara (Snorri Zóphóníasson 2018).

Mynd 61. GPS-mælistöð við sunnanverðan Mýrdalsjökul. Ljósmynd Halldór Geirsson, maí 2000. Myndasafn Veðurstofu Íslands.

Mælingar sem bárust jafnóðum til náttúruvávaktar Veðurstofunnar frá GPS-mælistöð um breytingar á yfirborðshæð eystri skaftárketilsins urðu til þess að viðvörðunartími í Skaftárhlaupinu 2015 voru tveir til þrjú dagar áður en hlaupvatn náði niður að Skaftárdal. Sambærileg viðvörðun vegna óróa á skjálftamælum sást nokkrum klukkustundum eftir að hlaupið lagði af stað úr katlinum (Davíð Egilsson o.fl. 2018).

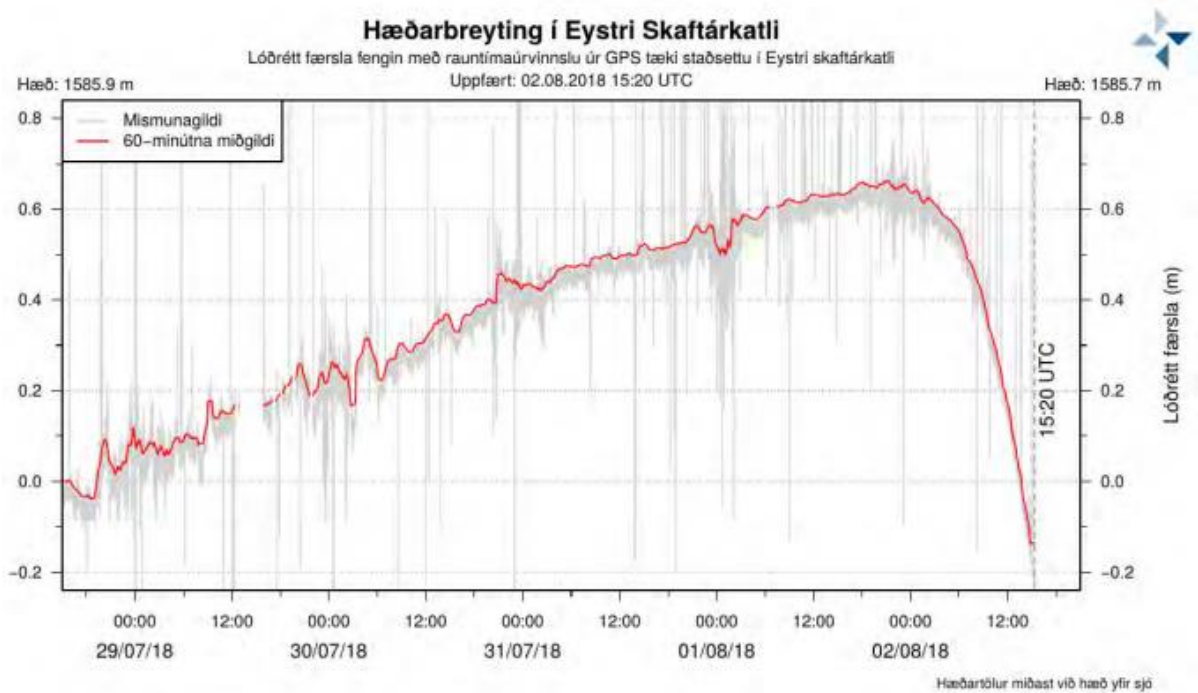
Mynd 63. Upphaf Skaftárhlaupsins í ágúst 2018 skv. GPS-mælingum í eystri Skaftárkatli (úr Davíð Egilsson o.fl. 2018).
