NÁTTÚRUSTOFA
SUÐAUSTURLANDS

Breiðamerkursandur

Mat á náttúru, menningarminjum og innviðum

Titill: Breiðamerkursandur - Mat á náttúru, menningarminjum og innviðum

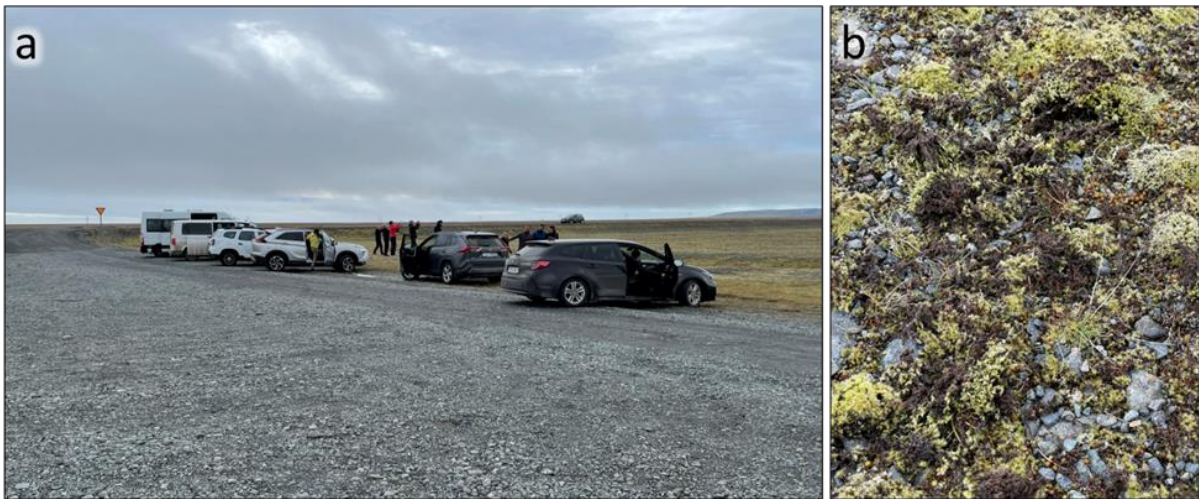
Mynd 15. Svæðið við upphaf leiðar inn að jökli við Nýgræður er vinsælt meðal ferðafólks og þegar mest var þann tíma sem matið fór fram voru sex bílar lagðir úti í kanti vegarins (a). Fólkið gekk flest aðeins út á sandinn til að taka myndir og við það sparkaðist viðkvæmur mosinn upp (b). Myndir: Guðrún Óskarsdóttir.

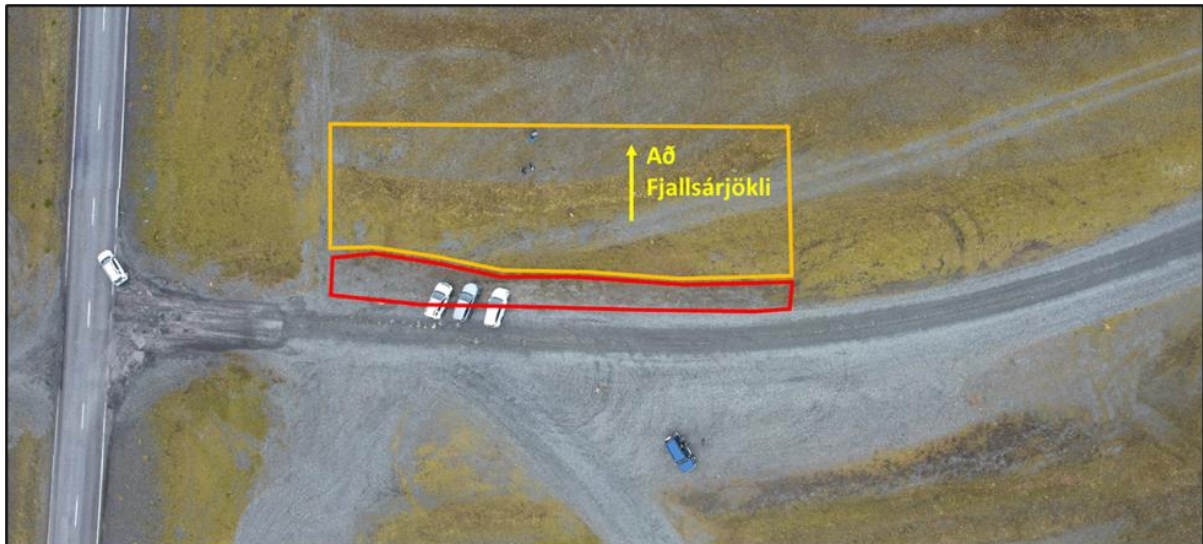
Mynd 16. Drónamynd af rannsóknarsvæðinu við upphaf leiðar inn að jökli við Nýgræður. Svæðið sem afmarkað er með rauðri línu er undir álagi vegna bíla og umgangs ferðafólks og verulega sér á gróðurþekju. Appelsínugular línur sýna gróflega það svæði sem fólk sást ganga um þegar matsaðilar voru á staðnum. Svæðinu hefur auk þess verið raskað að talsverðu leyti og á myndinni sjást nokkrir slóðar og gömul hjólför eftir utanvegaakstur (hægra megin við merktu álagssvæðin). Mynd: Lilja Jóhannesdóttir.

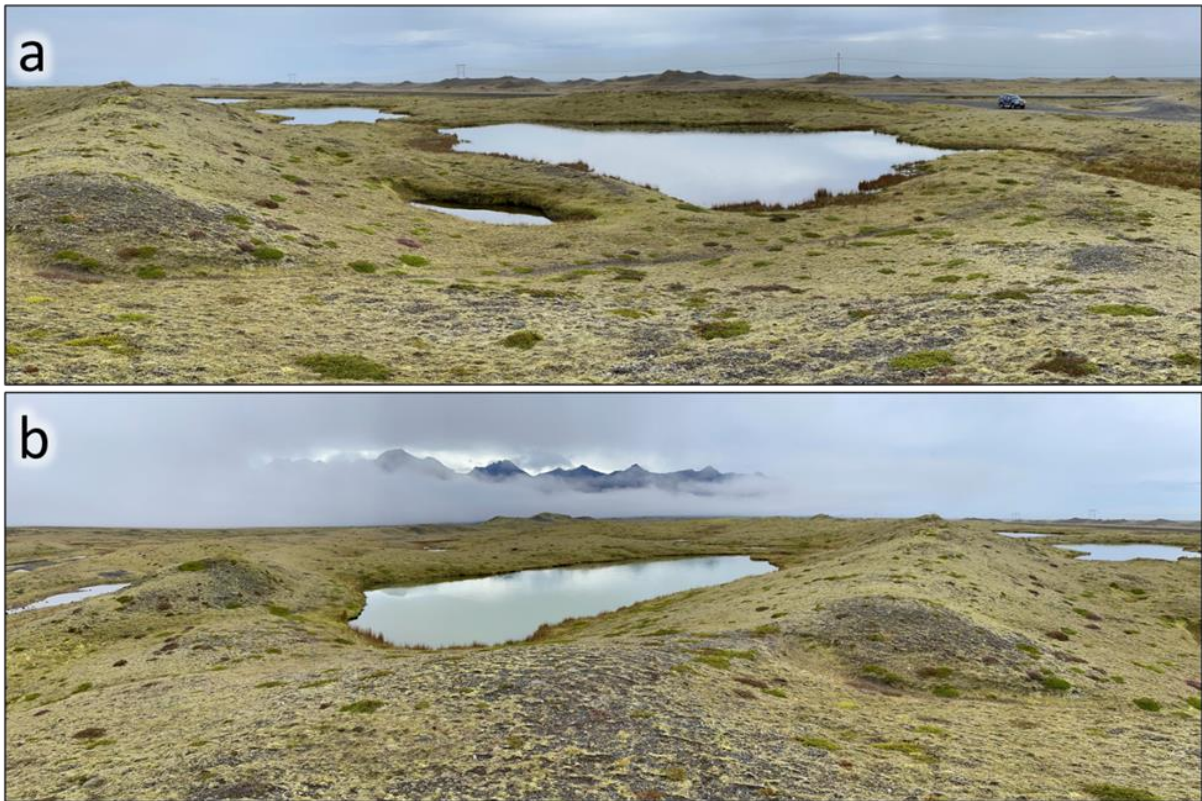
Mynd 22. Áningarstaður norðan Þjóðveg 1, myndir teknar frá jökulöldu sem vinsælt er að ganga upp á. Efri mynd er tekin í átt að bílastæði (a) og sýnir göngustíg sem liggur langsum yfir miðja mynd. Neðri mynd er tekin í burtu frá bílastæði og sýnir vatnsfylltar lægðir þar sem allnokkurt fólk hefur gert þarfir sínar. Mynd: Guðrún Óskarsdóttir.

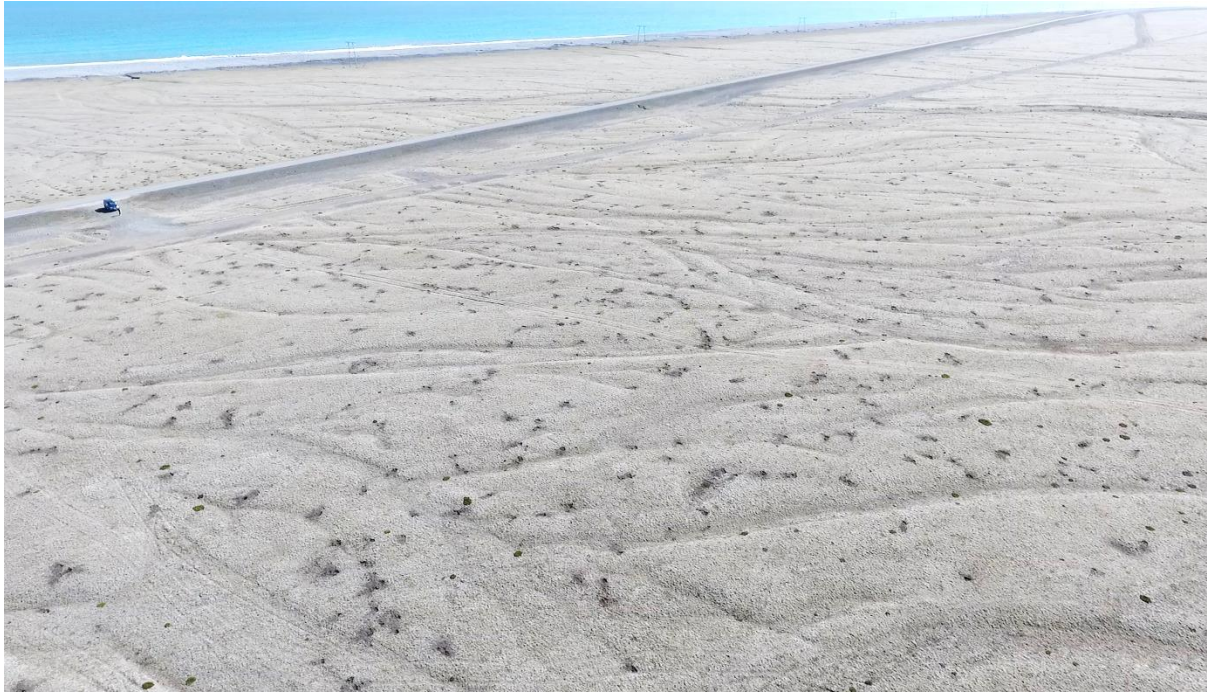
Mynd 37. Drónamynd af gróðurskemmdum af völdum hreindýra á Breiðamerkursandi rétt vestan Stemmu, í júní 2020. Mynd: Lilja Jóhannesdóttir.

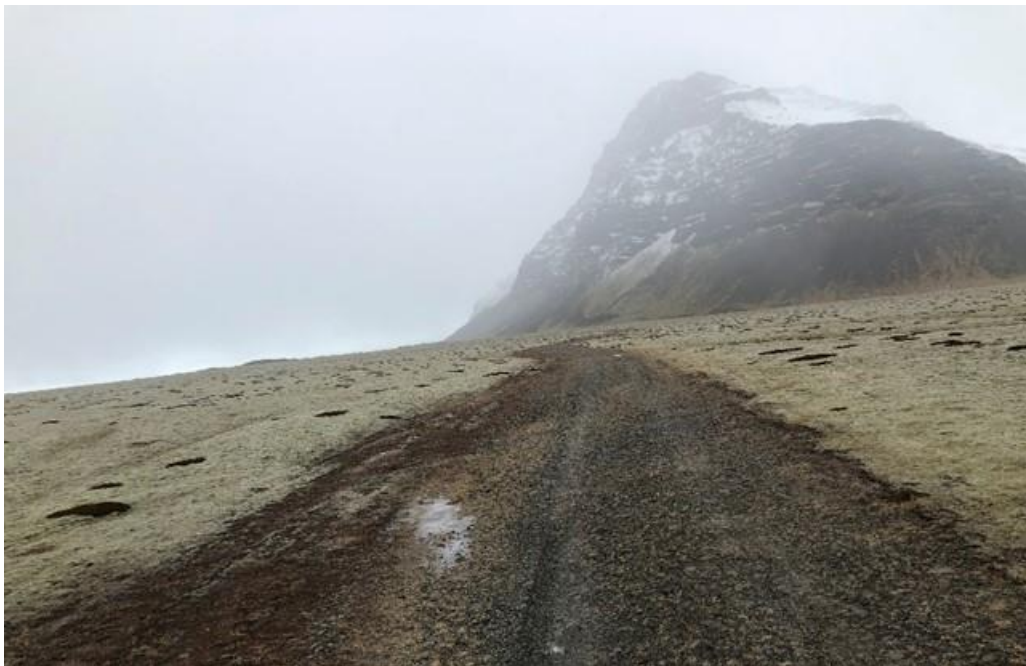
Mynd 58. Fellsfjall, upphaf við þjóðveg. Hér er breiddin í flokki 2, en ástand gott, (flokkur a). Greinileg ummerki um utanvegaakstur til vinstri á myndinni.

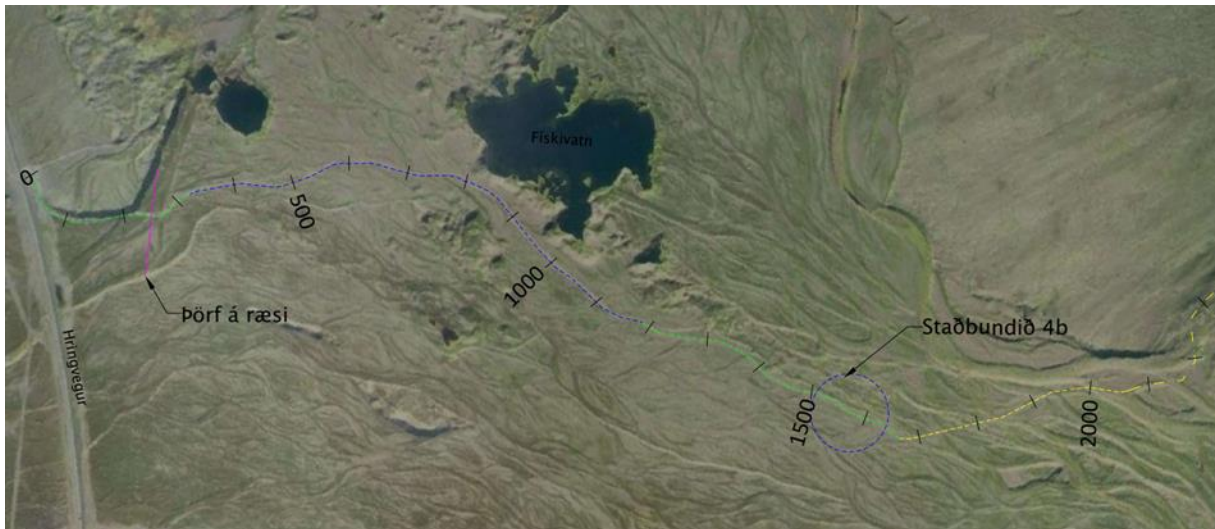
Mynd 61. Þröng, 0 – 2,2 km. Grænn litur er flokkur 3 (6-9 m), en blár flokkur 4, þar sem slóðin er breiðari en 9 m. Ástand slóðarinnar á þessum kafla er að mestu í flokki (b).

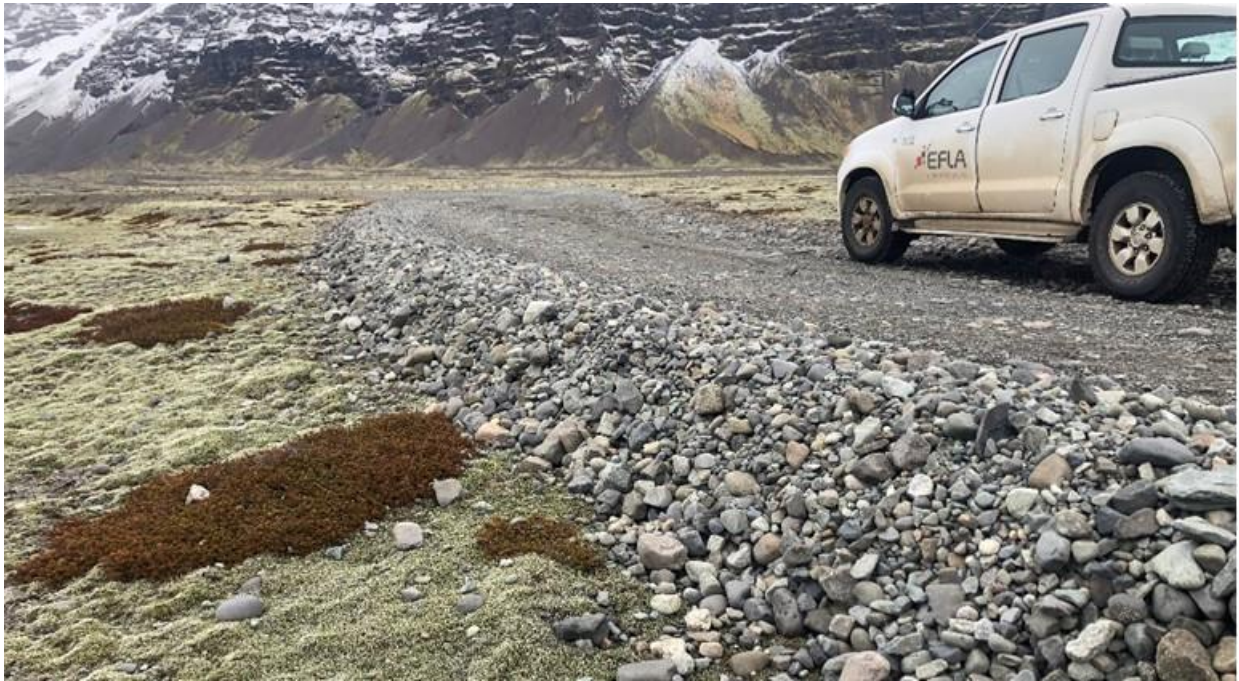
Mynd 66. Dæmigerð grjótröst sem veltur út á gróðurinn.

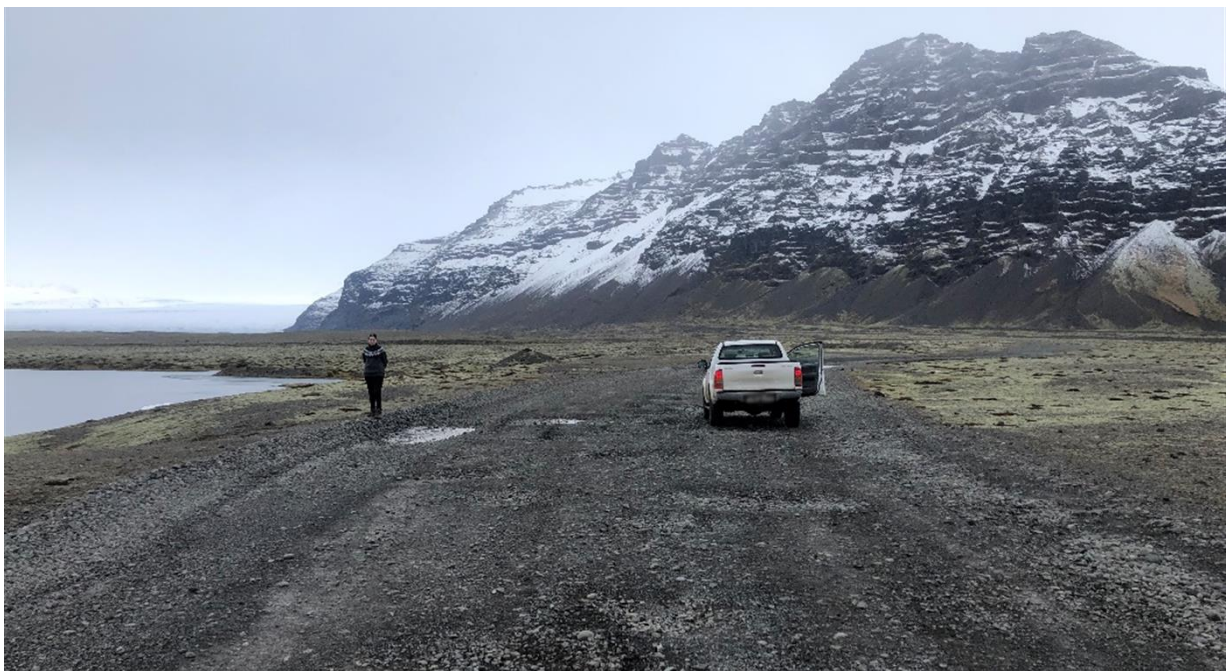
Mynd 67. Dæmigerð breidd á slóð í flokki 4, >9 m. Þarna er slóðin nánast fjórbreið miðað við venjulegan jeppa.

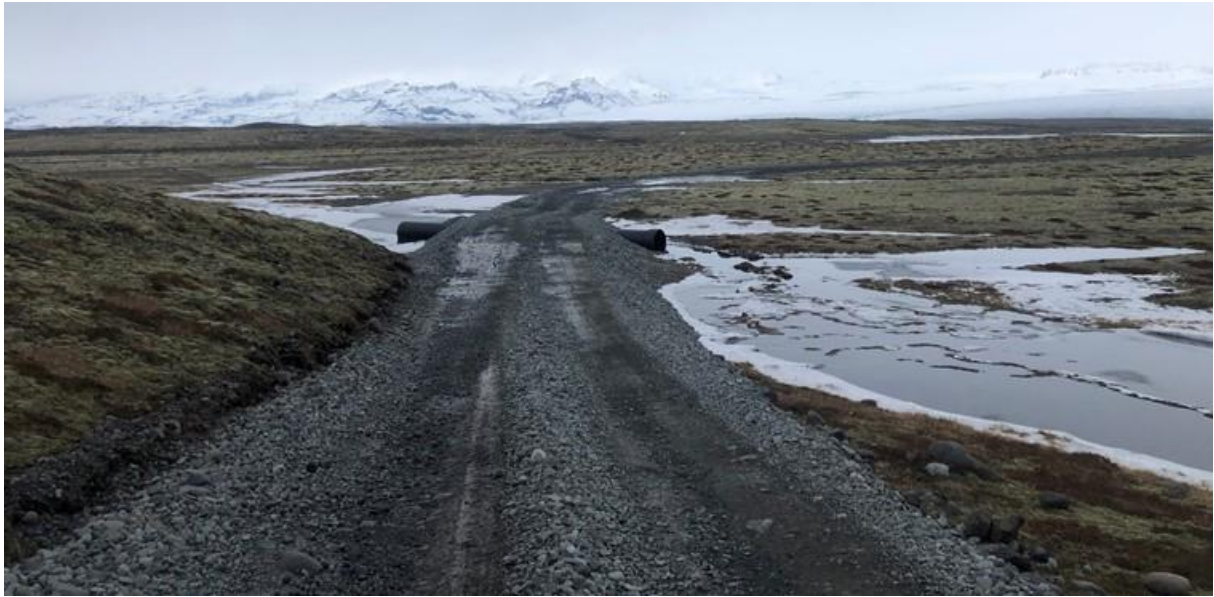
Mynd 71. Ræsi í stöð 2850. Hér hefur slóðin verið byggð upp utan í fláa sem heldur við slóðina, það er ekki að sjá að sama „útvíkkunarferli“ eigi sér stað þarna eins og víða annars staðar á þessari slóð.

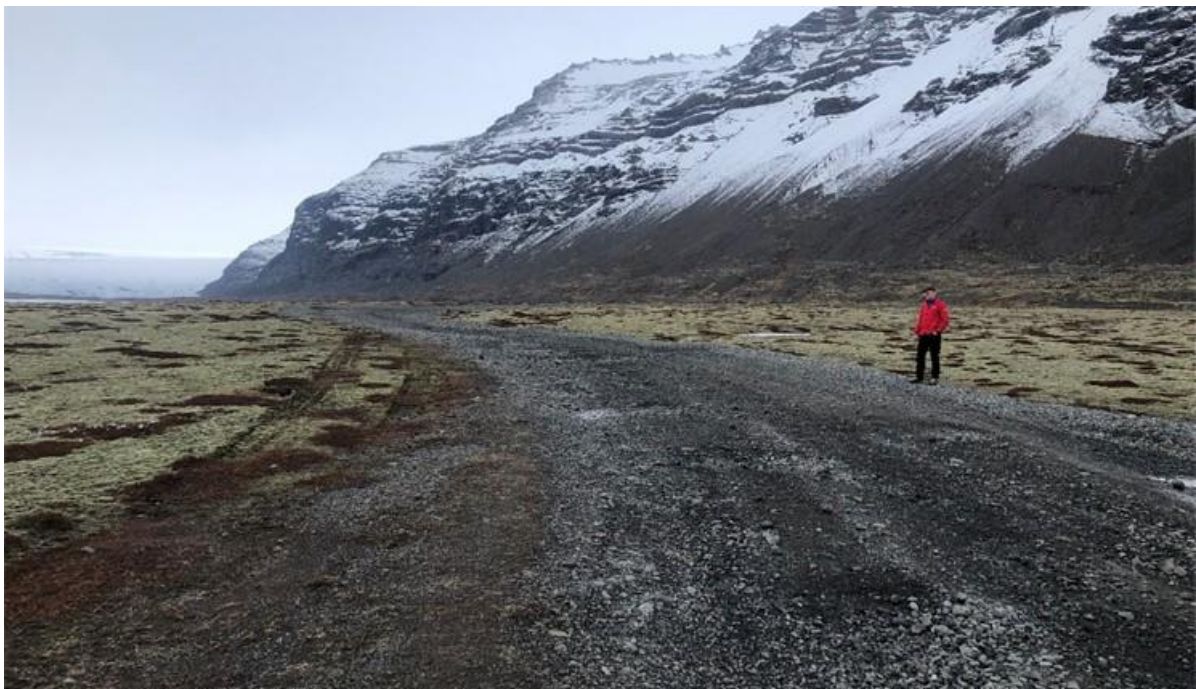
Mynd 72. Hjólför utan slóðar í stöð 3200, þarna er sjálf slóðin yfir 6 m breið engu að síður eru mikil og ástæðulaus hjólför lang utan við.

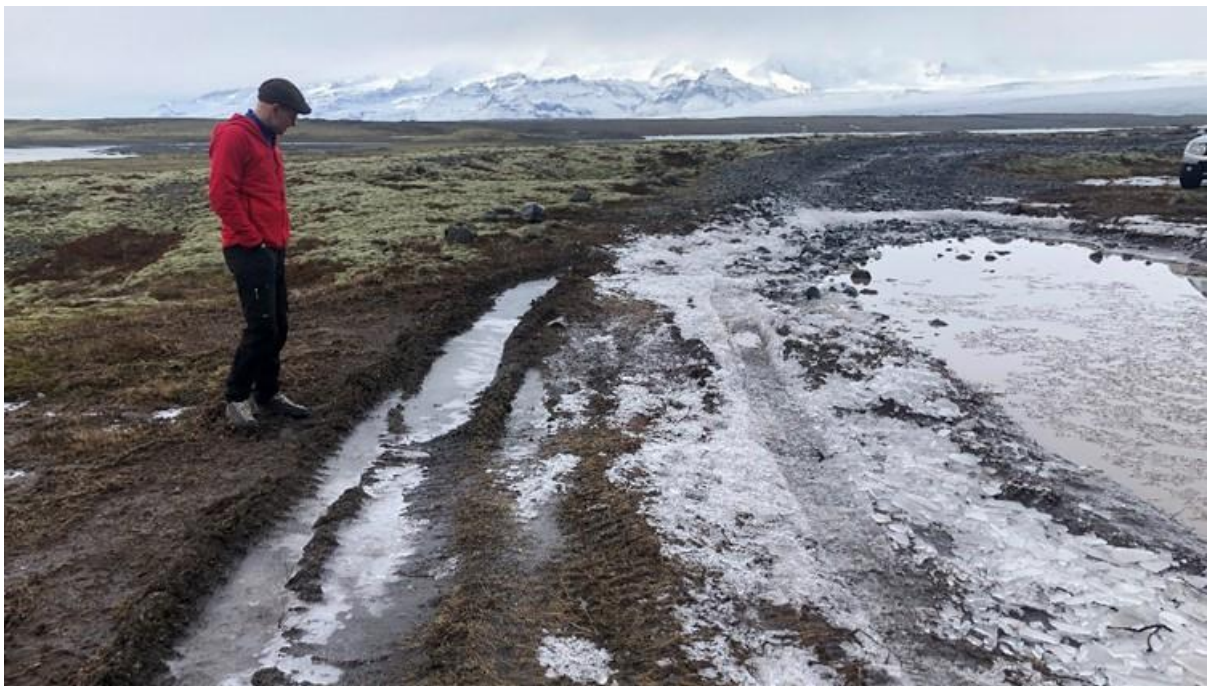
Mynd 75. Stórir pollar og utanvegaakstur.

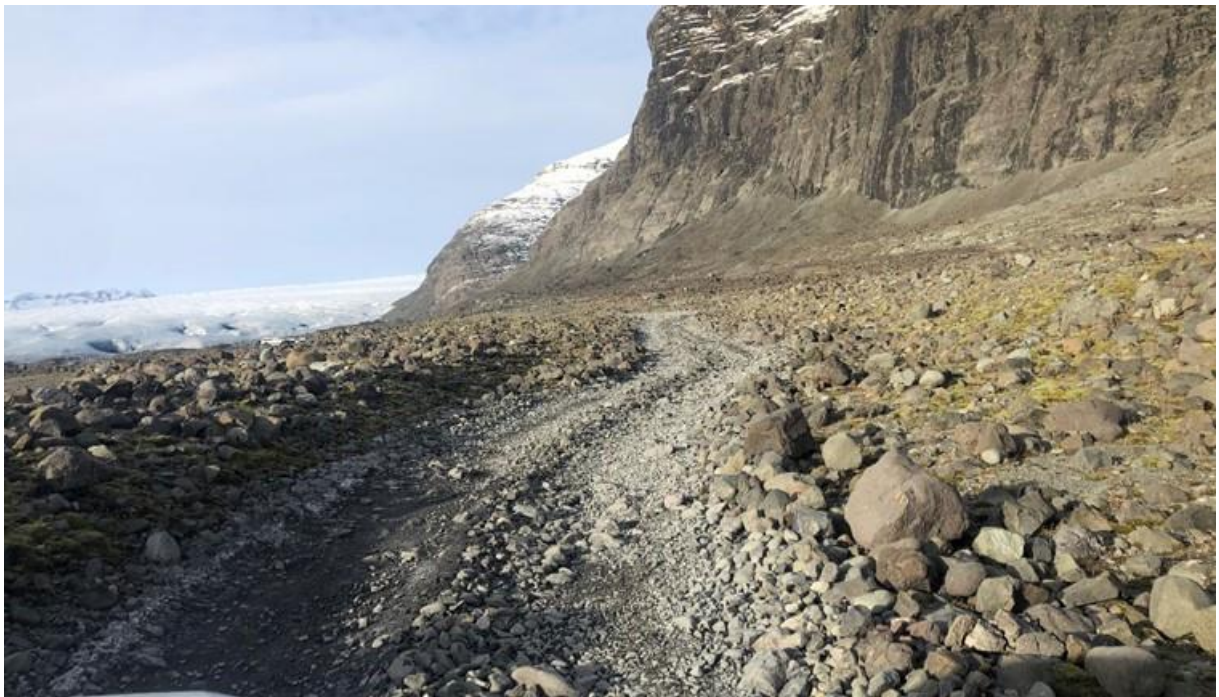
Mynd 77. Eftir því sem innar dregur þrengist slóðin og efnið verður grófara, það heldur því örlítið betur við útvíkkunina.

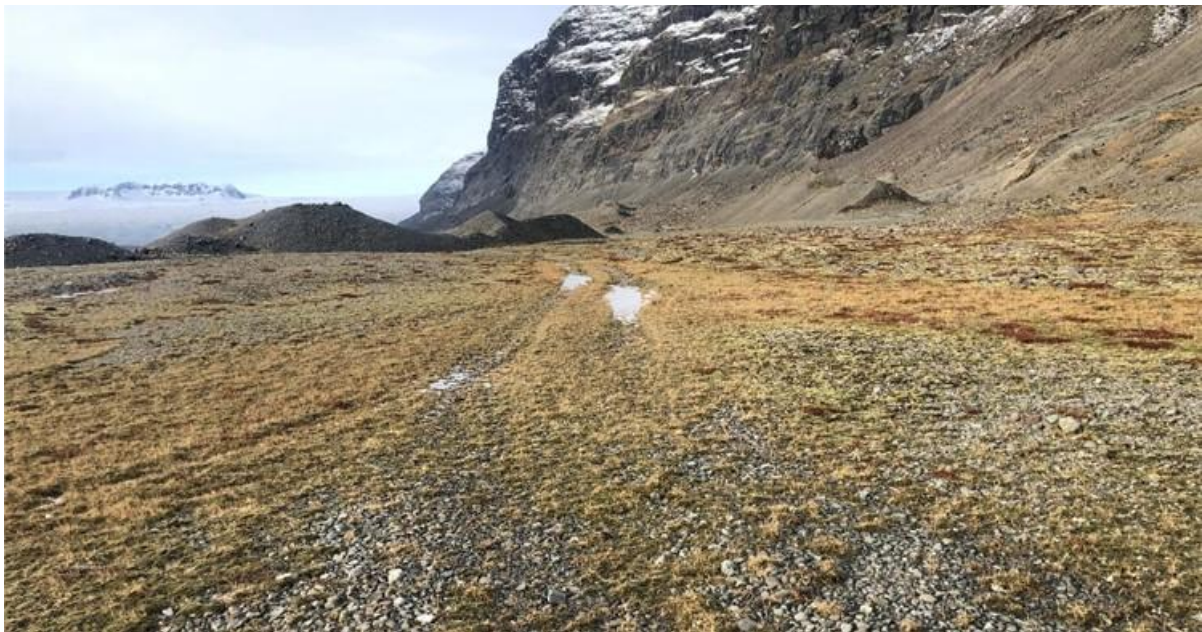
Mynd 80. Aukaslóð sem greinist frá meginlóðinni að Þröng í stöð 4730, slóðin er ekki í notkun og farið að gróa yfir gömlu hjólförin

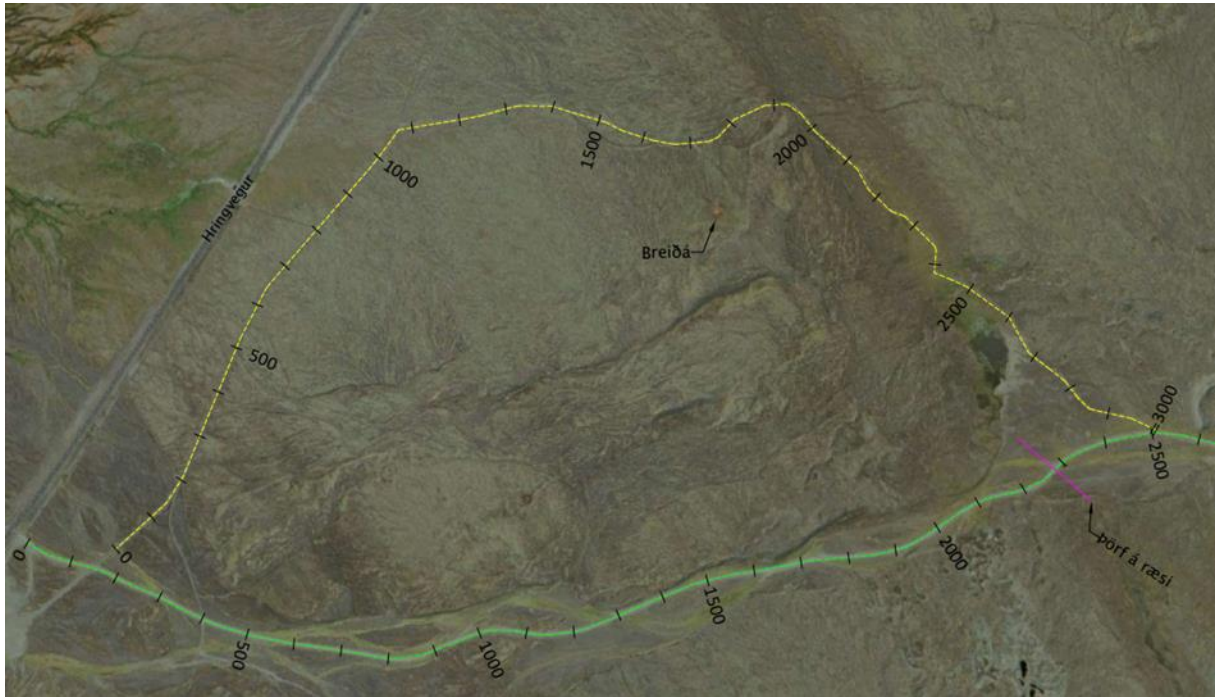
Mynd 81. Fyrsti hluti Námuvegarins (flokkur 3) í grænum lit, frá Hringveginum og inn fyrir jökulöldurnar, slóðin að bragganum Breiðá er ofar á myndinni sýnd með gulum lit (flokkur 2).

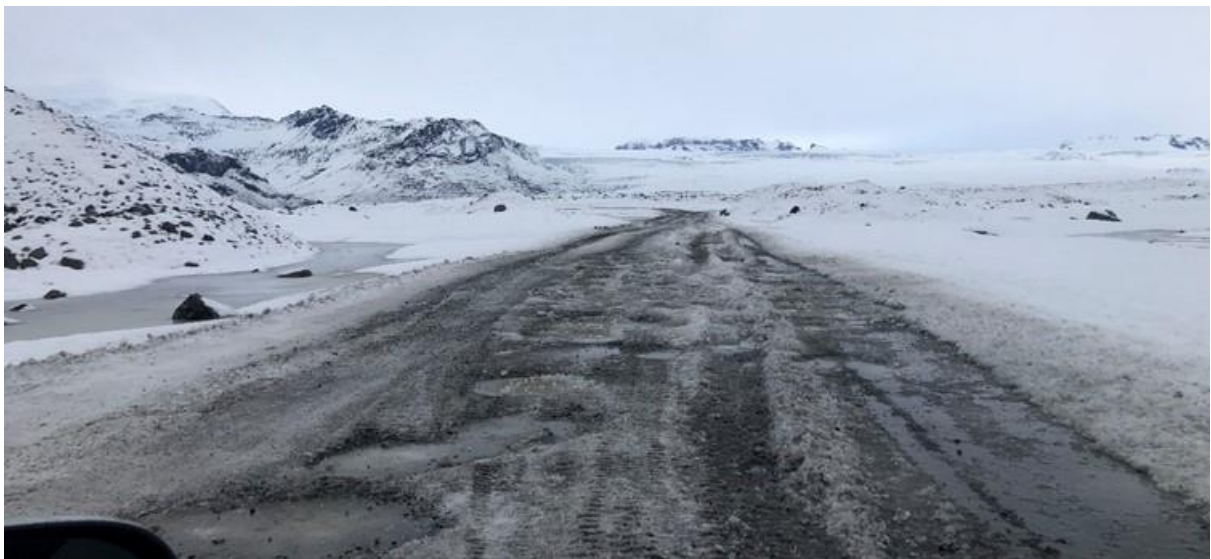
Mynd 82. Námuvegurinn þar sem hann kemur inn í jökulöldurnar. Vegna krupa og klaka er ekki gott að dæma um ástandið en gera má ráð fyrir að slóðin sé mjög holótt. Efnið er frekar gróft og fínefnasnautt og hleypur því fljótt í holur og jafnvel þvottabretti eftir atvikum.

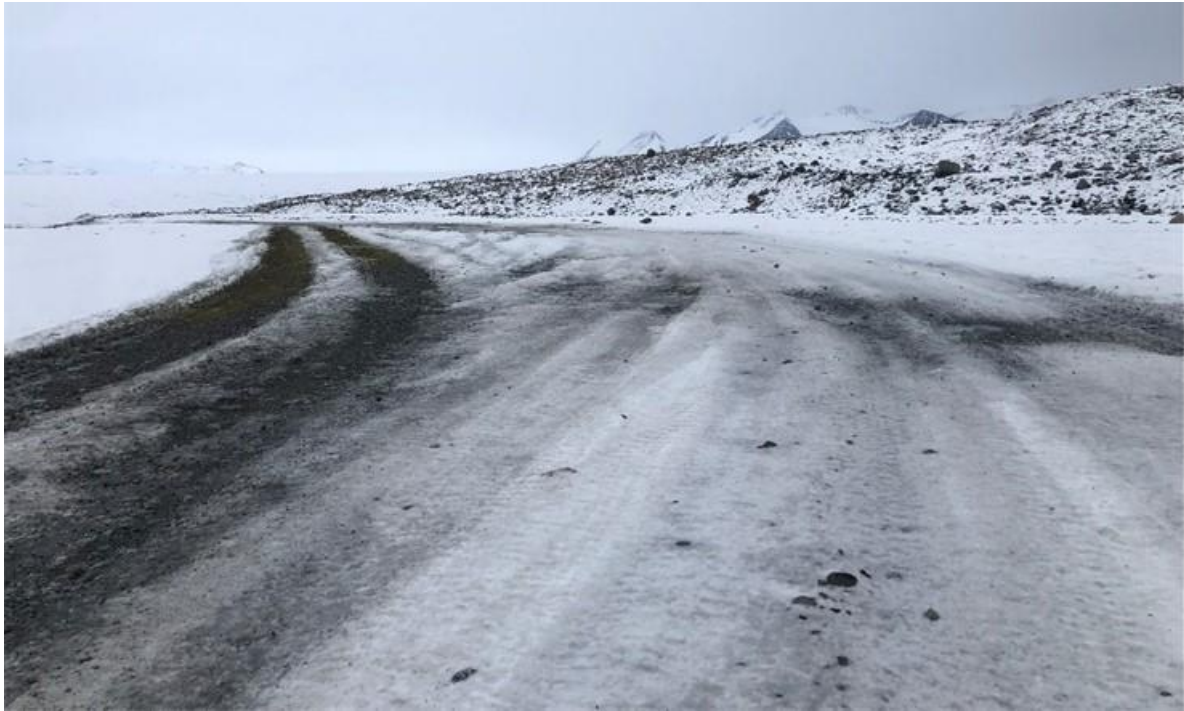
Mynd 83. Þar sem kantröstunum eftir hefilinn sleppir eru slóðir farnar að myndast utan við um leið, hér má sjá í gróðurtorfur í hjólfarinu vinstra megin.

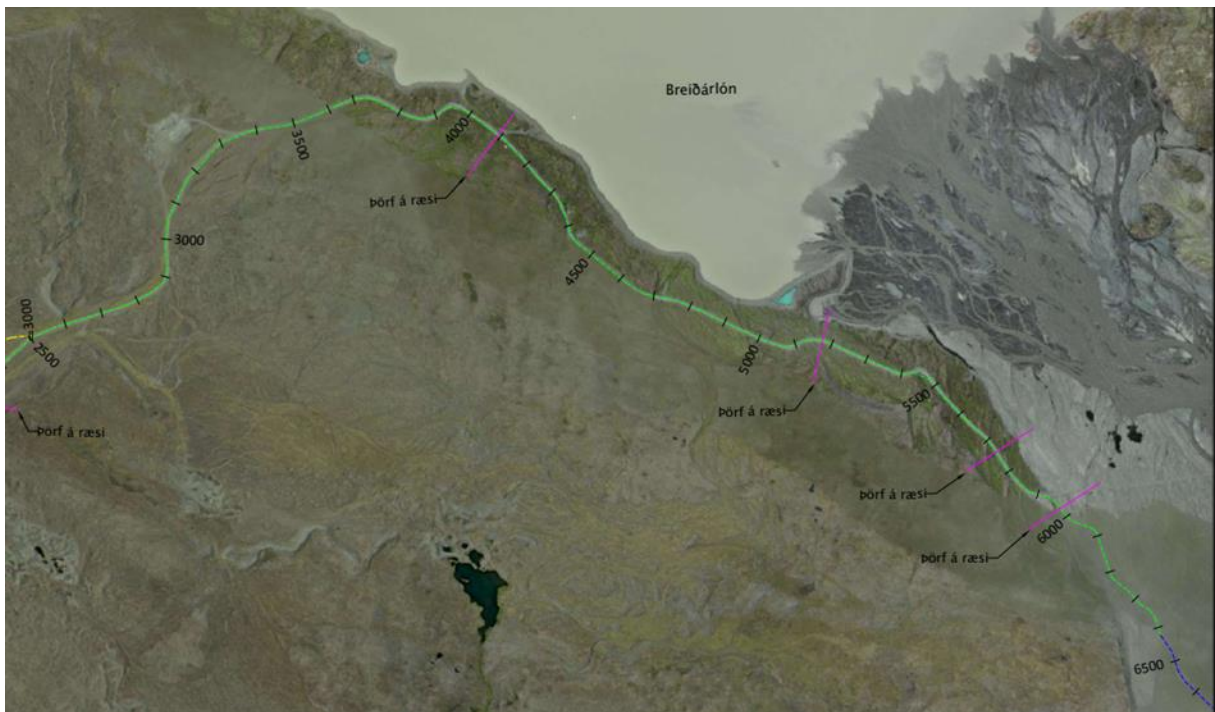
Mynd 84. Námuvegur, frá vegamótum við slóð að Breiða að námuafleggjara í stöð 5900. Slóðin er meira og minna í flokki 3b.

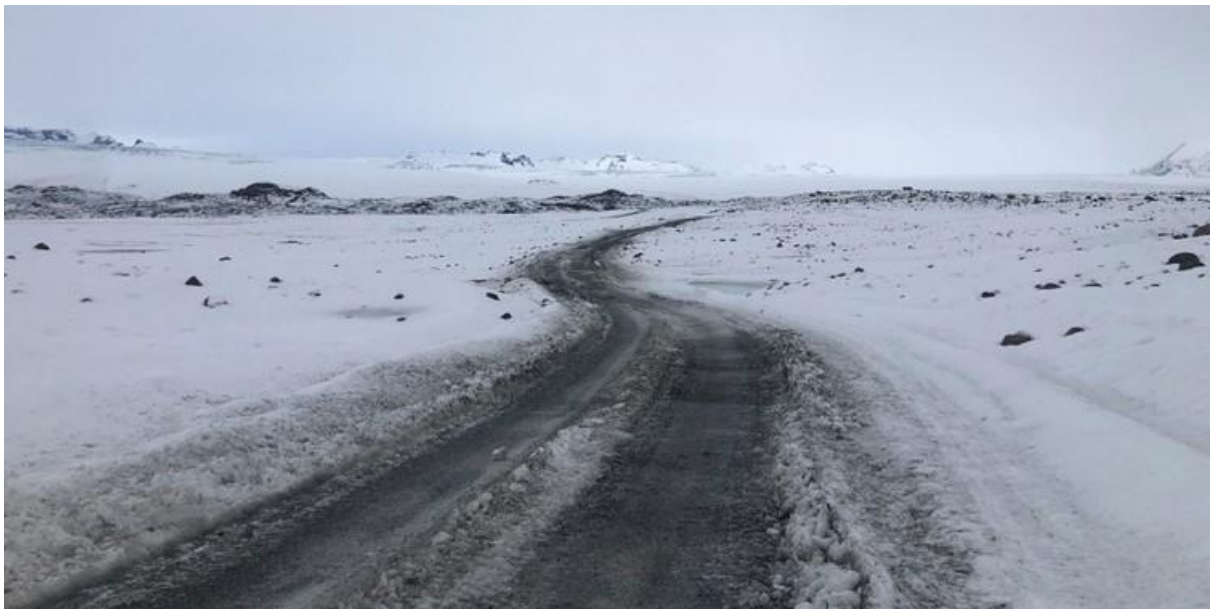
Mynd 86. Námuvegur, eftir 7,3 km þrengist slóðin í „eðlilega“ breidd.

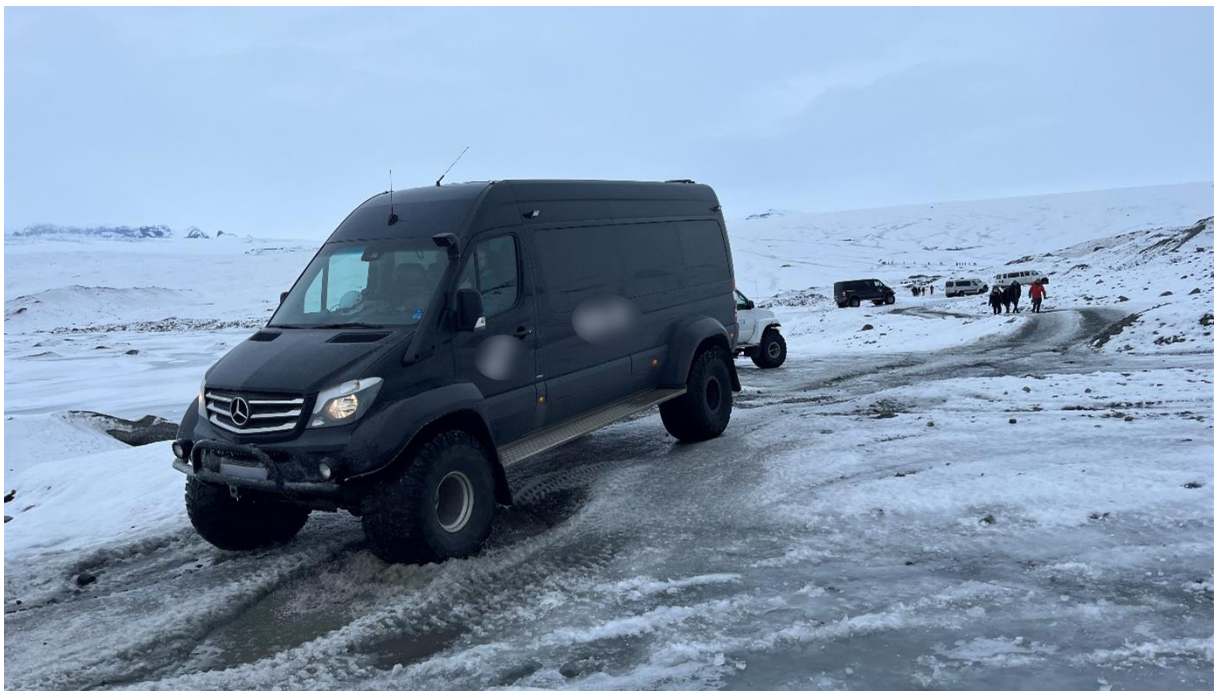
Mynd 88. Bílastæði innst á Námuveginum, þar er ekki skýrt afmarkað bílastæði og líklega er undirlagið ennþá á hreyfingu.

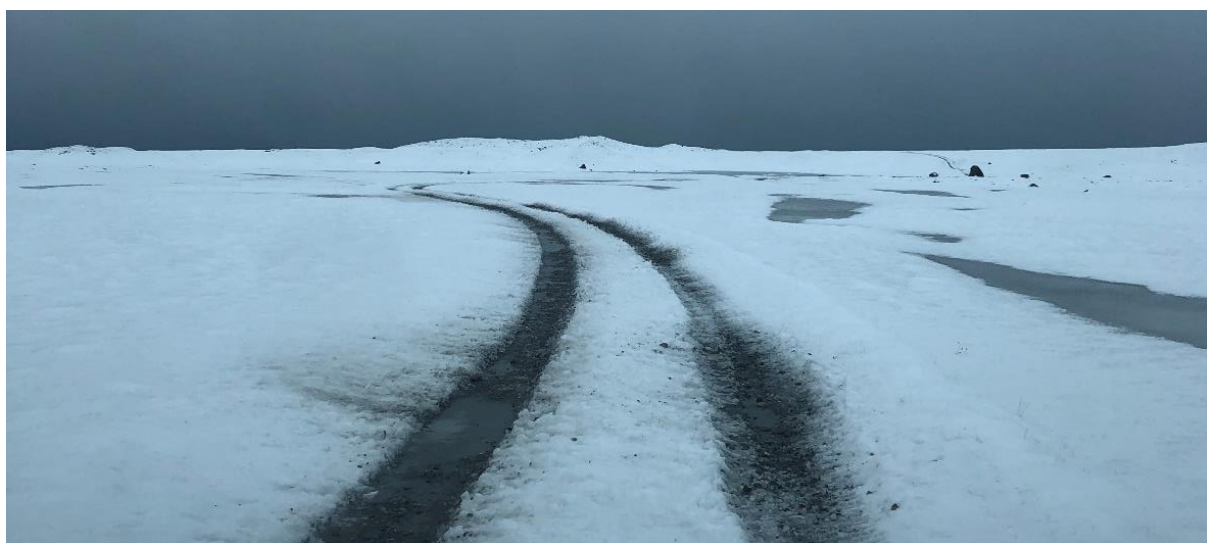
Mynd 89. Slóðin frá Breiðárskála virðist vera lítið ekin og breiddin eftir því hófleg.

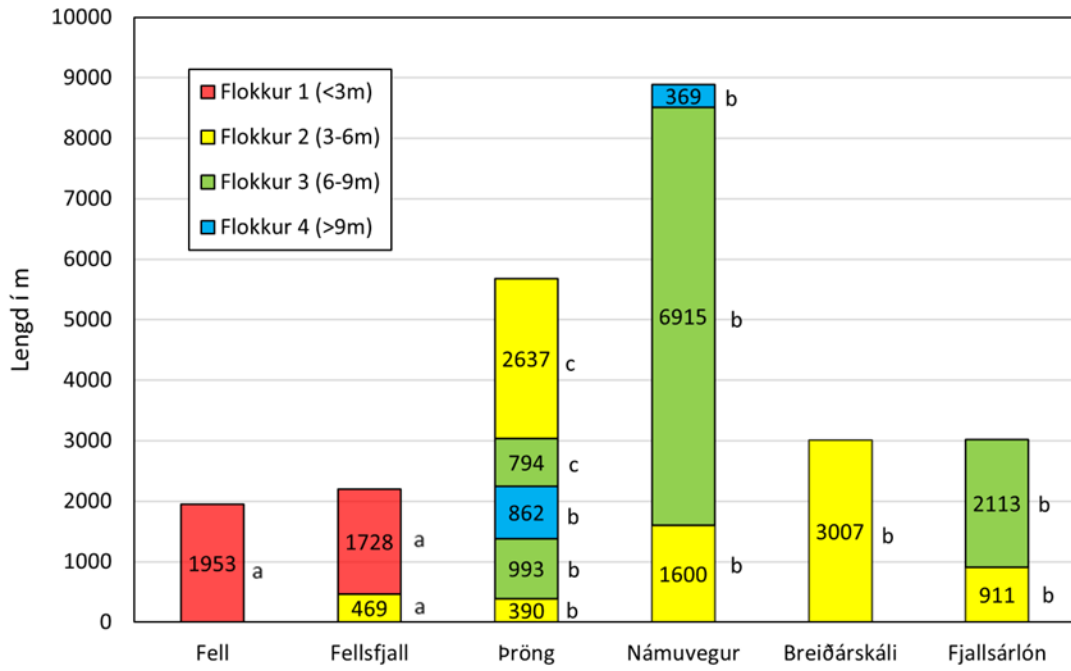
Mynd 92. Samantekt á ástands- og breiddarflokkun vega og slóða við Breiðamerkursand

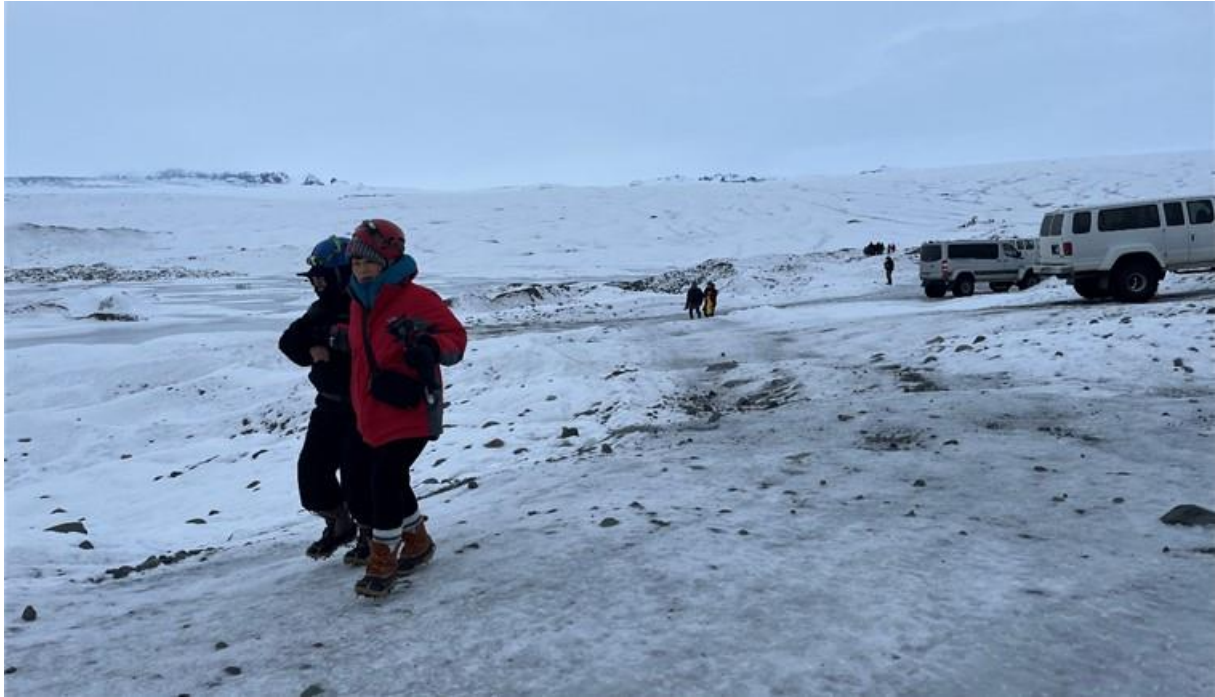
Mynd 94. Aðstæður á bílastæðinu við enda Námuvegarsins.

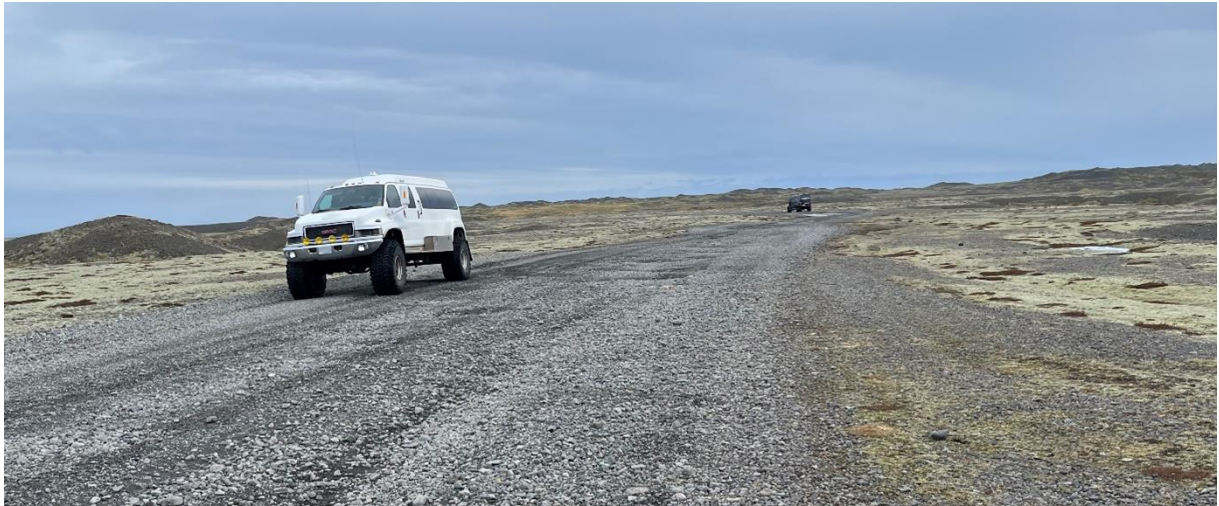
Mynd 95. Keyrt framhjá holum, það má alveg velta fyrir sér hversu breið slóðin þarf að vera? Hér kæmst fjórir bílar af stærstu gerð hlið við hlið.

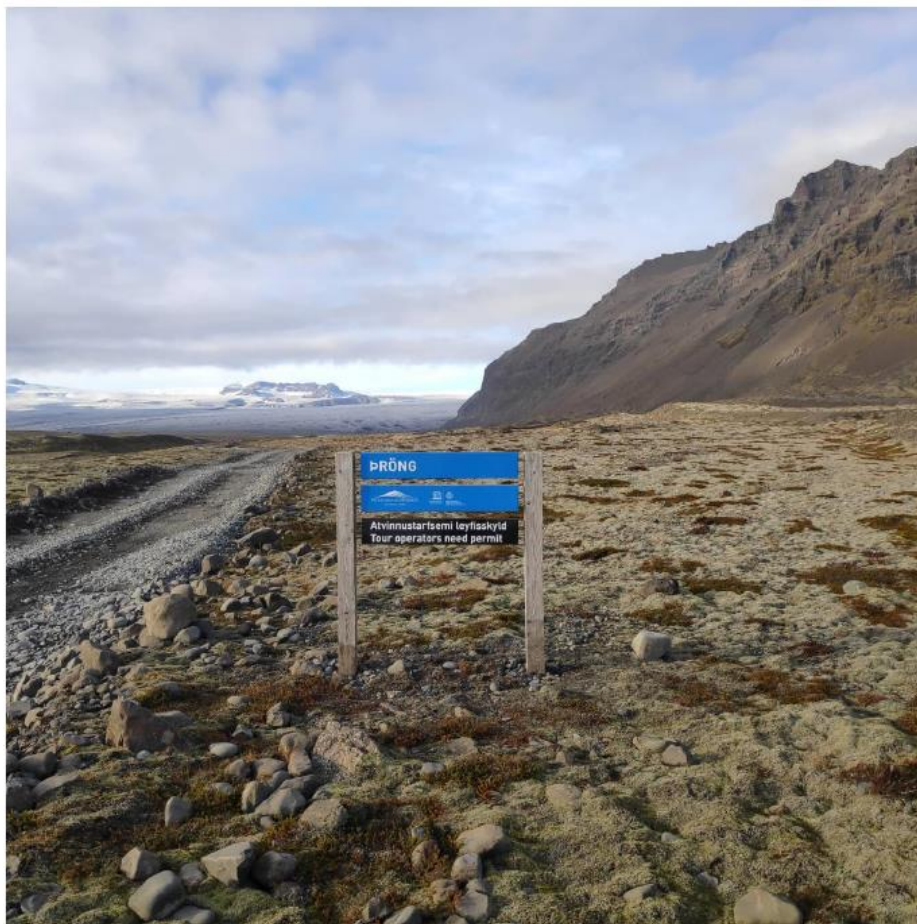
Slóðinn er um 6 km og nær inn undir Hellrafjall. Farið var á Izuzu Dmax pallbíl á 33" dekkjum. Slóði er á köflum grófur og seinfarinn, sumstaðar er slóðinn orðin nokkuð breiður allt að 10-12 m. Á leiðinni er ekki mikið um læki sem þarf að þvera, á einum stað hefur ræsi verið sett í veg ca 8 m langt og er vegur þar lítilllega uppbyggður. 20 október var þurr í veðri og var því ekki mikið um að vatn á og við vegi sem gerir ef blaut er þar sem engar vegrásir eru slóðanum.
